Die verlorene Ziffer - Buk 3x2

Eine bellöngcat Untersuchung

Die fehlende Ziffer

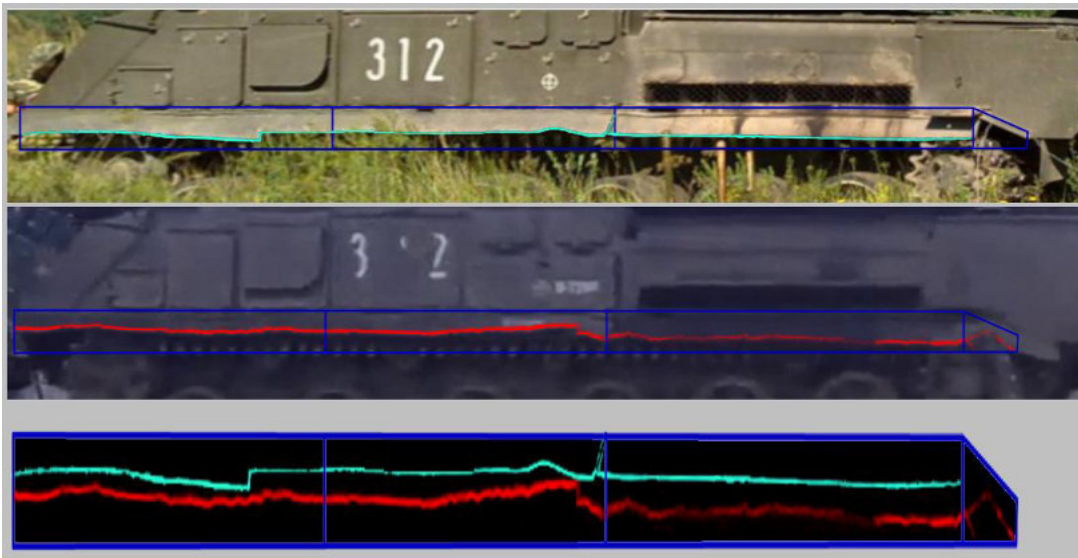
Nachfolgend die Vergleiche für jede der drei Buks. Es ist ersichtlich, dass jede Buk ihre eigenen unverwechselbaren Merkmale und ein eigenes Seitenschwellerprofil aufweist. Der direkte Vergleich zeigt jedoch, dass keine der drei Buks eindeutig als 3x2 mit dieser Methode identifiziert werden kann. Für jede Buk gibt es deutliche Unterschiede in der erkennbaren "Wellenform."

"Fingerabdruck" Vergleich zwischen Buk 312 und Buk 3x2

Offensichtlich hängt die erwartbare Übereinstimmung eines der Seitenschweller-Fingerabdrücke vom Zeitraum ab, der zwischen den verschiedenen Aufnahmen vergangen ist. Der Grund für die Abnahme der Wahrscheinlichkeit eines identischen Seitenschweller-Fingerabdrucks liegt darin begründet, dass über einen längeren Zeitraum die Wahrscheinlichkeit für ein Ereignis steigt, welches die sichtbare Wellenform beeinflusst. Eine Reparatur beschädigter Teile oder das Auftreten neuer Schäden, z.B. bei Übungen sind zwei mögliche und offensichtliche Ursachen für die unterschiedlichen Wellenformen. Es ist möglich, dass eine bestimmte Wellenform über Jahre gleich bleibt, dies ist aber nicht notwendigerweise der Fall.

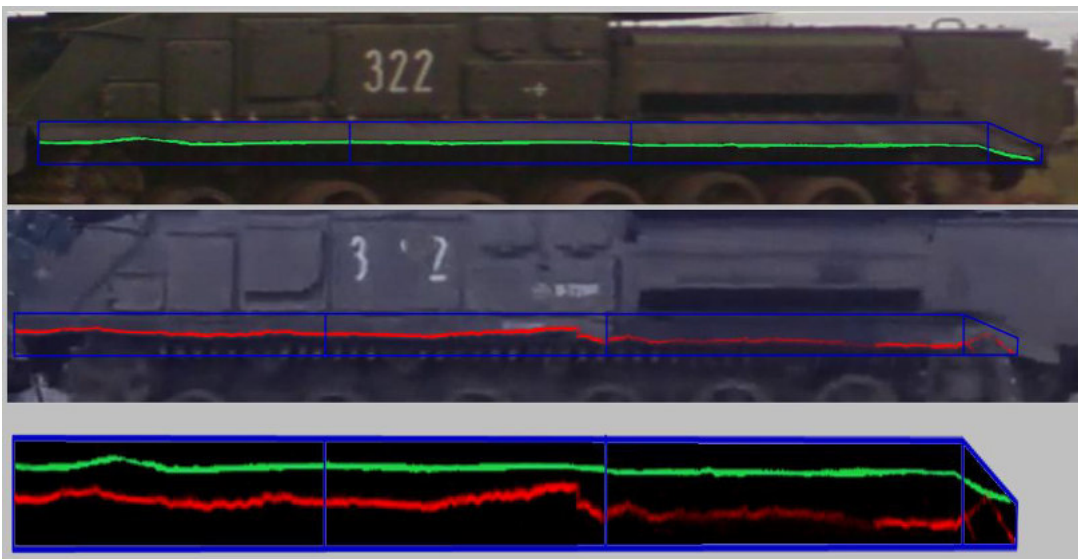
"Fingerabdruck" Vergleich zwischen Buk 322 und Buk 3x2

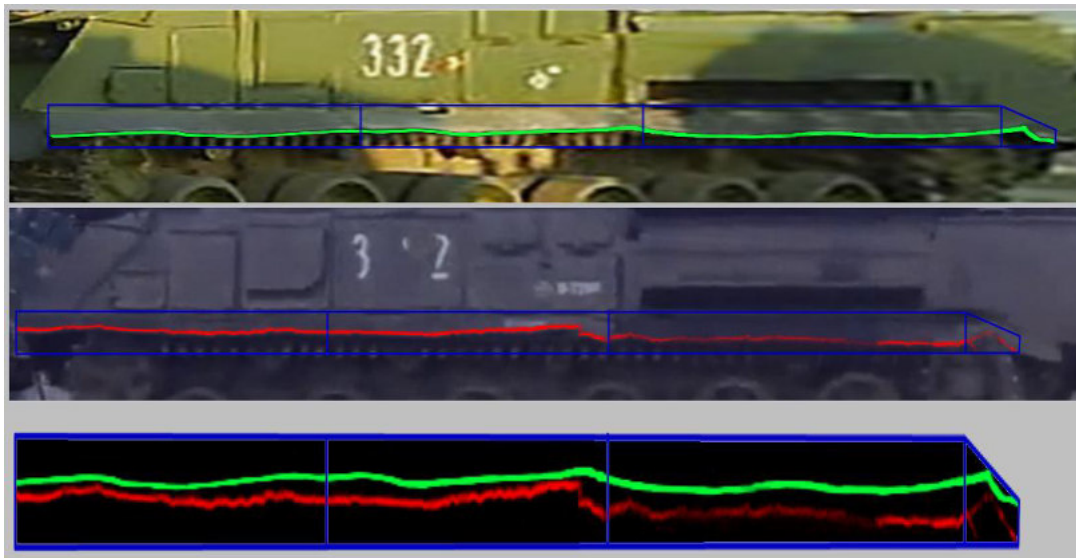
“Fingerabdruck” Vergleich zwischen Buk 332 und Buk 3x2

Im Fall von Buk 332 ist bekannt, dass nach 2010, dem Jahr in dem das Referenz Foto für den Vergleich entstand, der Seitenschweller schwer beschädigt wurde.¹⁹ Die beschädigten Teile wurden höchstwahrscheinlich ersetzt. Da kein Vergleichsfoto für den "Fingerabdruck", nach dieser Reparatur zur Verfügung steht, ist die fehlende Übereinstimmung des Seitenschwellerprofils für diese Buk offensichtlich nicht schlüssig. Ein gleichartiger Umstand, der die Seitenschweller der Buks 312 und 322 verändert haben könnte, ist aus dem vorliegenden Material nicht ersichtlich. Da dieser Vergleich aufgrund fehlender aktueller Bilder kein schlüssige Ergebnis liefert, werden weitere individuelle Merkmale von Buk 3x2 im nächsten Abschnitt untersucht.

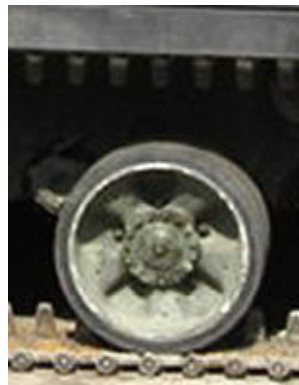
Das für einen Buk TELAR verwendete Chassis GM 569²³ hat an jeder Seite 6 Laufrollen. Für diese Laufrollen am Chassis GM 569 existieren zwei deutlich unterscheidbare Ausführungen.²⁴

²⁴ In diesem Bericht werden die beiden Arten von Laufrollen Speichenfelge und Hohlfelge genannt. Genau genommen hat die Speichenfelge fünf radiale Rippen und die Hohlfelge ist axial symmetrisch ohne Rippen.

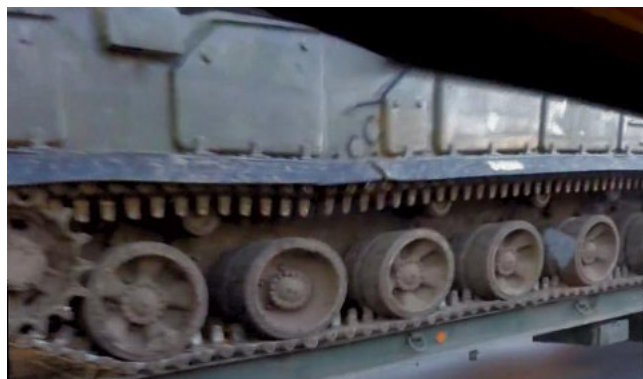
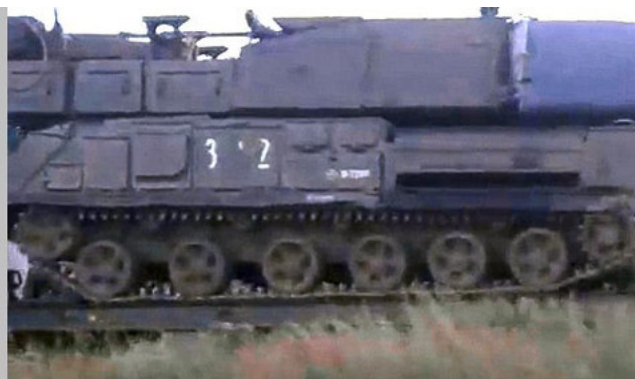
Die vorliegenden Aufnahmen der Buk 3x2 zeigen deutlich zwei Typen von Laufrollen, wobei der Felgentyp der letzten Laufrolle auf der rechten Seite nicht zu bestimmen war. Nachfolgendes Bild zeigt die Anordnung der Felgen für Buk 3x2:

Buk 3x2 Laufrollen, rechte Seite ²⁶

Buk 3x2 Laufrollen, linke Seite ²⁷

Auffällig ist, dass die meisten Felgen Speichenfelgen sind, während mindestens eine Felge eine Hohlfelge ist.²⁸ Diese Hohlfelge befindet sich auf der rechten Seite an der zweiten Position von links.

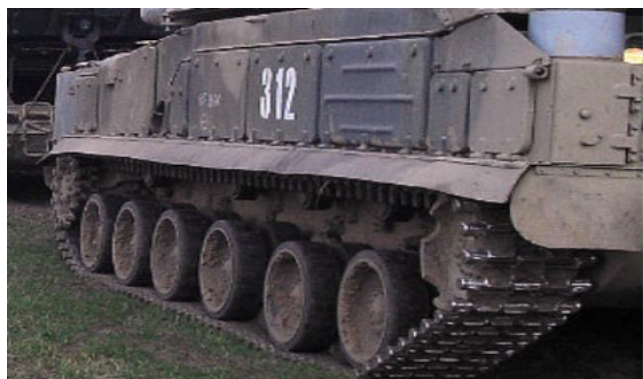
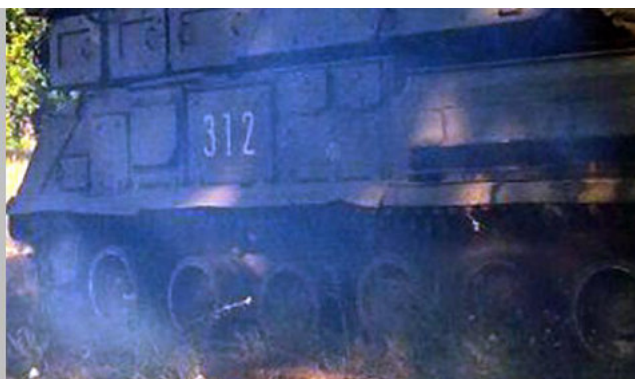
Buk 312 hat auf allen Laufrollen ausschließlich Hohlfelgen. Die exakte Anordnung und der Typ der Felgen für Buk 312 sind in folgendem Bild zu sehen:

Buk 312 Laufrollen, rechte Seite ²⁹

Buk 312 Laufrollen, linke Seite ³⁰

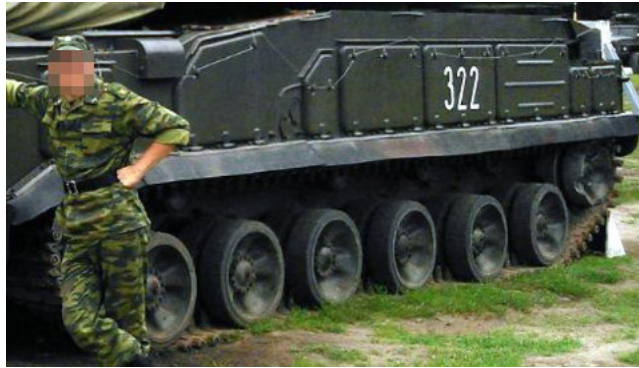
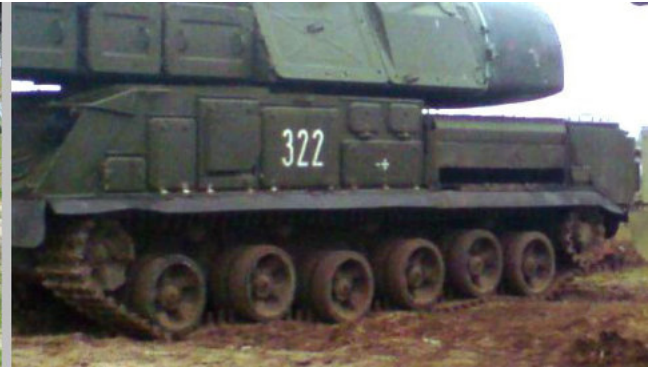
Buk 322 hat auf allen Laufrollen ausschließlich Speichenfelgen. Die exakte Anordnung und der Typ der Felgen für Buk 322 sind in folgendem Bild zu sehen:

Buk 322 Laufrollen, rechte Seite ³¹

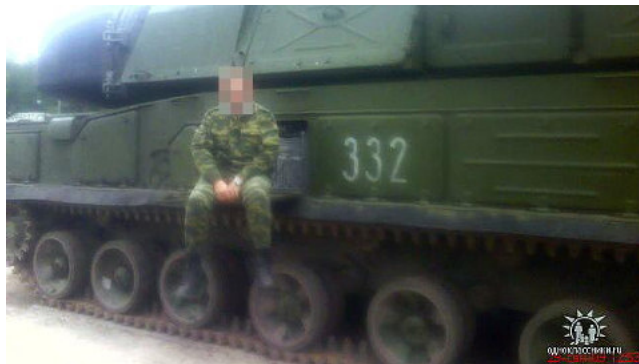
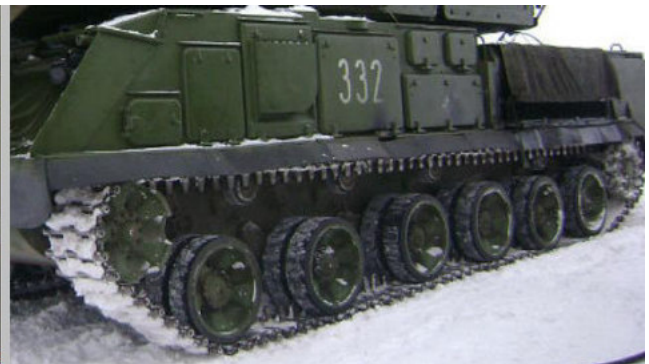
Buk 332 hat auf allen Laufrollen Speichenfelgen, außer einer Laufrolle auf der rechten Seite. Diese Laufrolle mit Hohlfelge befindet sich an der zweiten Position von links. Die exakte Anordnung und der Typ der Felgen für Buk 332 sind in folgendem Bild zu sehen:

Buk 332 Laufrollen, rechte Seite ³³³⁴

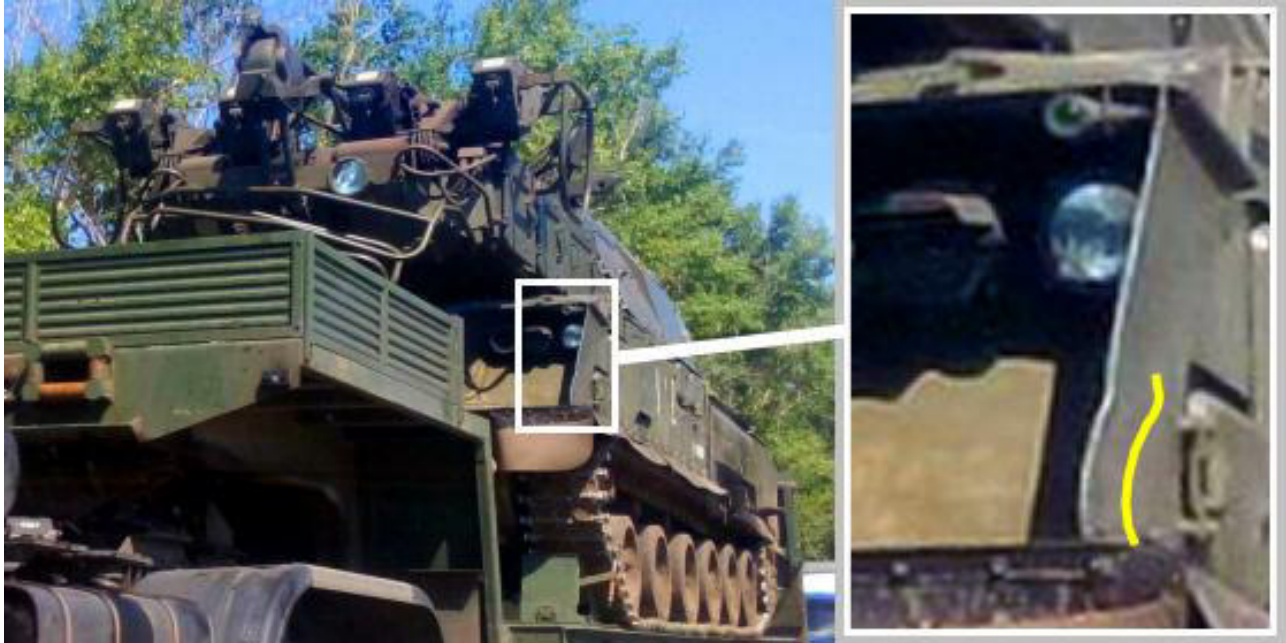
Auf einem Foto von Buk 3x2, das in der Nähe von Alexeevka in Russland aufgenommen wurde, ist deutlich eine umgekehrt S-förmige Delle am vorderen linken Seitenblech erkennbar. Das nachfolgende Bild aus dem Juni Konvoi zeigt in einer Vergrößerung den Schaden. Nur der untere Teil ist in einer auffallenden Form verbogen, daher ist das Seitenblech besonders für einen Vergleich geeignet.

Buk 3x2 – Delle am Seitenblech ³⁶

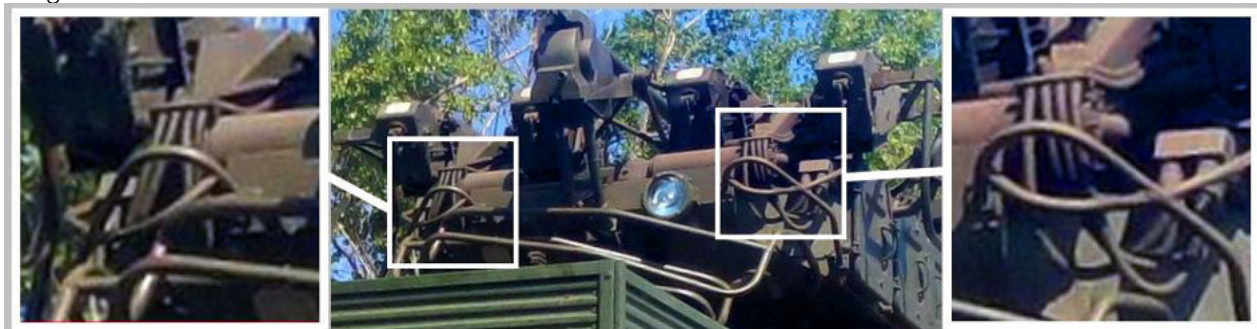
Am Drehturm der Buk befinden sich links und rechts jeweils 4 flexible Kabelverbindungen zu den einzelnen Startrampen. Insgesamt lassen sich damit acht Kabelverbindungen vergleichen.

Buk 3x2 - Kabelverbindungen zu den einzelnen Startrampen - Details aus Foto⁴¹

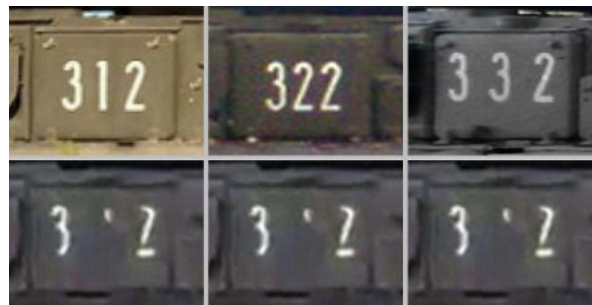
Ab 2012 verwendeten die Buks 312, 322 und 332 die gleiche Schriftart. Ein bemerkenswerter Unterschied besteht jedoch im Abstand der Ziffern, ausschließlich bei Buk 332 ist dieser Abstand deutlich größer. Ein Vergleich zwischen Buk 3x2 und den drei Buks zeigt, dass die Schriftart in der Tat für alle vier gleich ist, jedoch nur bei Buk 332 stimmen auch der Abstand zwischen den Ziffern und die Ausrichtung mit Buk 3x2 überein. Mehr noch, die sichtbaren Ziffern auf Buk3x2 sind mit den Ziffern von Buk 332 deckungsgleich.

Vergleich der Schriftart und des Abstandes zwischen den Ziffern – Details aus Fotos ^{51 52 53}

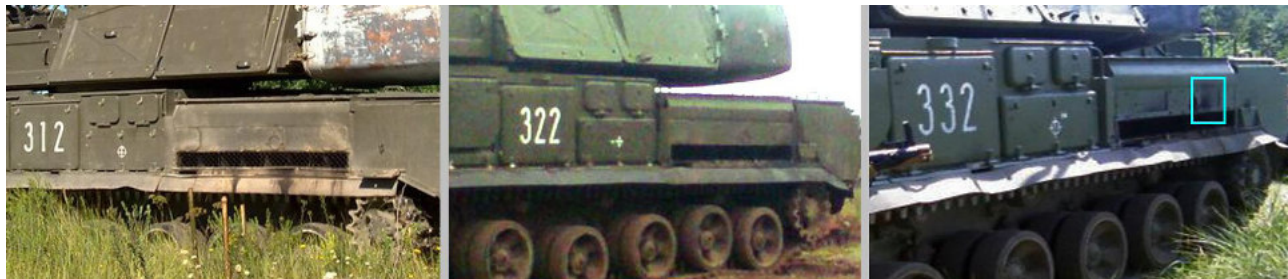
Rußablagerungen oder Ölflecken an Buk 312, Buk 322 und Buk 332 – Details aus Fotos^{57 58 59}

Die Ölflecken auf dem Seitenschweller sind in den Fotos der drei Buks nicht erkennbar. Allerdings zeigt sich auf einigen Fotos von Buk 332 eine Rußablagerung oberhalb des Auspuffs, an der gleichen Position wie bei Buk 3x2.

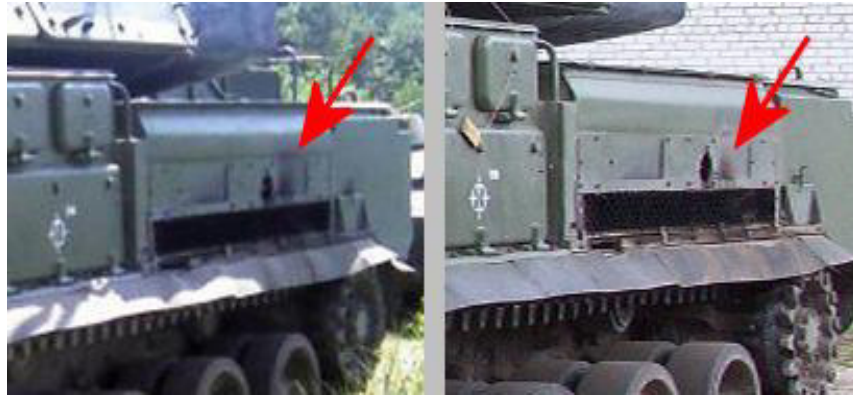
Buk 332 – Rußfleck oberhalb des Auspuffs – Details aus Fotos ^{60 61}

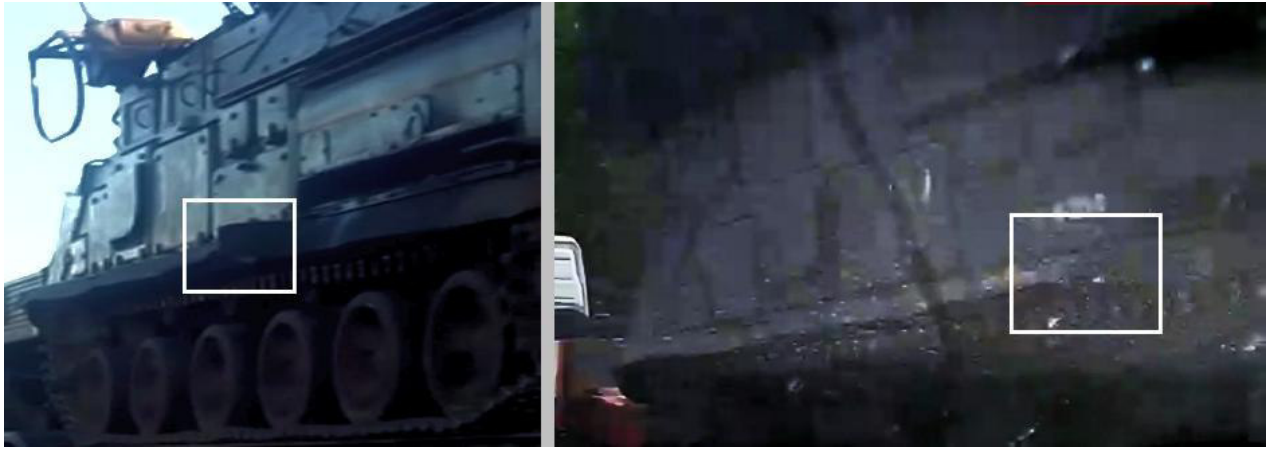
Der Vergleich der Seitenschweller zeigt eine bemerkenswerte Übereinstimmung, dennoch gibt es in der Wellenform einen kleinen Bereich mit einer Abweichung. Diese Abweichung erklärt sich aus einer erkennbaren Beschädigung des Seitenschweller.⁶⁴

Der beschädigte und zerrissene Seitenschweller in der Nähe des Auspuffs auf der linken Seite ist in den Fotos von Paris Match, die die Buk auf dem Tieflader in Donezk zeigen, deutlich zu sehen. Im gleichen Bereich oberhalb der vierten Laufrolle ist in einem Video aus Russland ein ähnliches Schadensbild bei Buk 3x2 erkennbar.

Beschädigung am Seitenschweller - Details aus Video⁶⁵ und Foto⁶⁶

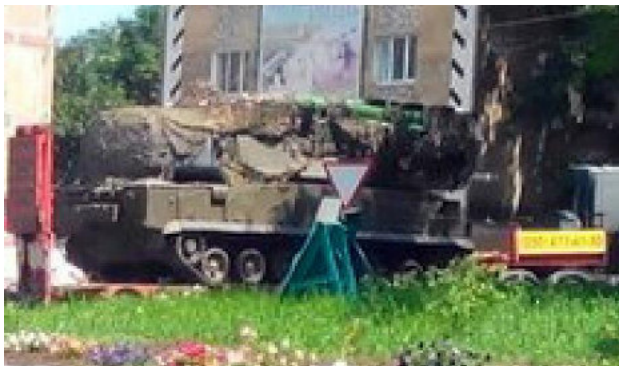
Foto eines Users aus VKontakte - Torez⁶⁷

Wie bereits oben erklärt, können die Laufrollen am Chassis der Buk zwei unterschiedliche Formen aufweisen. Für den Vergleich zwischen der Buk am 17 Juli 2014 im Separatistengebiet und der russischen Buk3x2 stehen zwei Fotos zu Verfügung. Das erste Foto zeigt die Buk auf einem Tieflader an einer Tankstelle in Torez von der rechten Seite. Auf dem zweiten Foto, aufgenommen an der Stadtgrenze von Donetsk, ist die linke Seite der Buk dem gleichen Tieflader zu sehen.

Keines der Bilder zeigt die Laufrollen sehr deutlich. Jedoch lässt sich feststellen, dass auf der linken Seite die meisten, wenn nicht alle Laufrollen Speichenfelgen haben. Das Foto links zeigt die Laufrollen der rechten Seite nur teilweise. Die Auflösung des Fotos lässt eine Beurteilung der ersten Laufrolle von links als Speichenfelge zu. Für die zweite Felge sind in der Originalauflösung keine Speichen erkennbar, was auf eine Hohlrolle deutet, allerdings ist die Auflösung zu gering um diesen Vergleich zu 100% zu bestätigen. Die Form der anderen Laufrollen lässt sich nicht bestimmen. Die dritte Felge liegt im Schatten und ist nicht klar genug erkennbar. Die anderen Felgen können nicht beurteilt werden, da sie verdeckt sind.

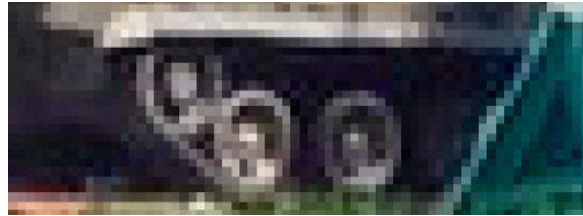
Laufrollen linke Seite – Originalauflösung – Detail aus Foto ⁶⁹

Damit bestätigen die auf beiden Fotos erkennbaren Felgen die Anordnung der Felgen bei Buk 3x2. Die linke Seite hat ausschließlich Speichenfelgen, während auf der rechten Seite sehr wahrscheinlich eine Hohlfelge ist. Damit lassen sich alle Buks, die nur Hohlfelgen als Laufrollen haben, als Buk der „Separatisten“ ausschließen.

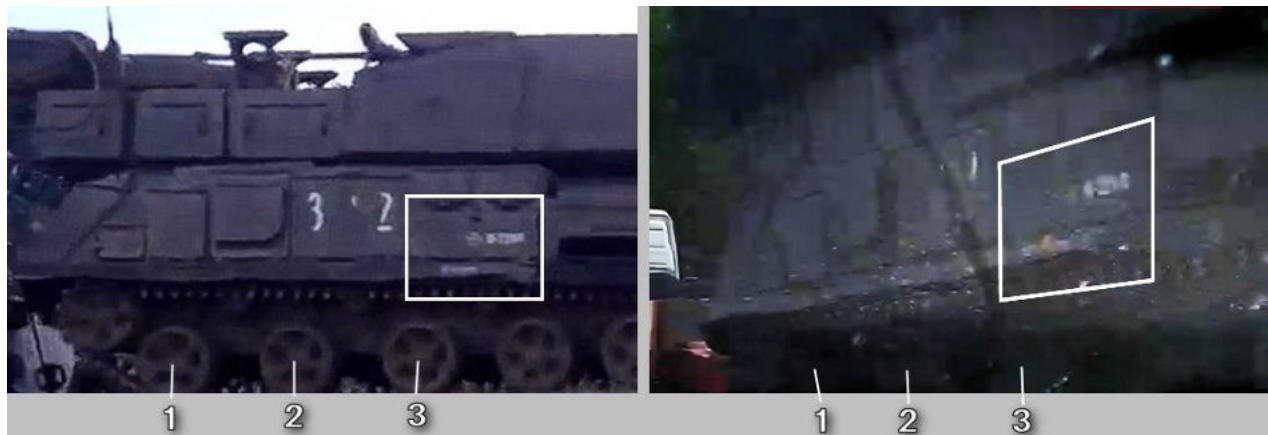
Wie bereits im letzten Abschnitt festgestellt, sind die weißen Markierungen auf beiden Seitenschwellern eine Besonderheit, die im Juni-Konvoi 2014 nur die Buk 3x2 aufweist. Gleichartige Markierungen zeigen sich auch an der Buk der „Separatisten“.

Weiße Markierung linken Seite - rechts oberhalb der dritten Laufrolle - Details aus Video ⁷⁰ und Foto ⁷¹. Die Laufrollen wurden zum Vergleich der Position der Markierungen nummeriert (1, 2, 3)

Die weißen Markierungen auf der Buk im Separatistengebiet befinden sich exakt an der gleichen Position, wie die weißen Markierungen bei Buk 3x2 im russischen Konvoi im Juni 2014. Die Position dieser Markierung ist meist in der Nähe des Zeichens für den Schwerpunkt zu finden. Allerdings finden sich diese Markierungen in Fotos anderer Buks nicht exakt an der gleichen Position.

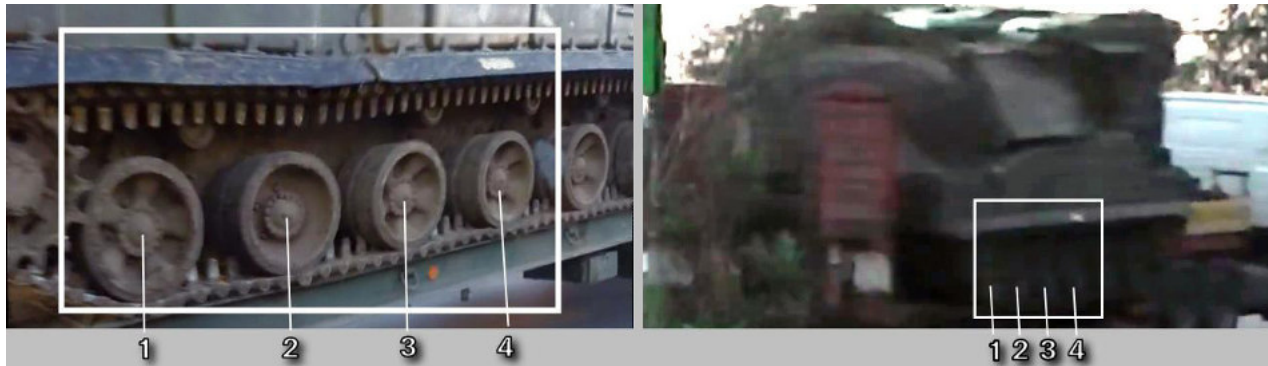
Weißer Markierung rechte Seite - direkt oberhalb der vierten Laufrolle von links - Details aus Videos ^{72 73}

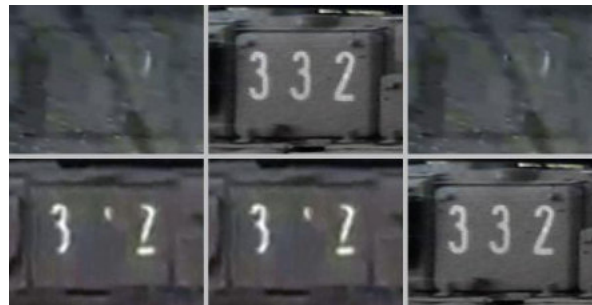
Vergleich Ziffern bzw. Ziffernreste bei Buk xxx, Buk 3x2 und Buk 332

Der Vergleich zwischen den Ziffern der Buk 3x2 und den Farbresten auf der Buk im Separatistengebiet zeigt, dass die Farbreste mit den Ziffern deckungsgleich sind. Ebenso sind die Farbreste mit den Ziffern von Buk 332 deckungsgleich.

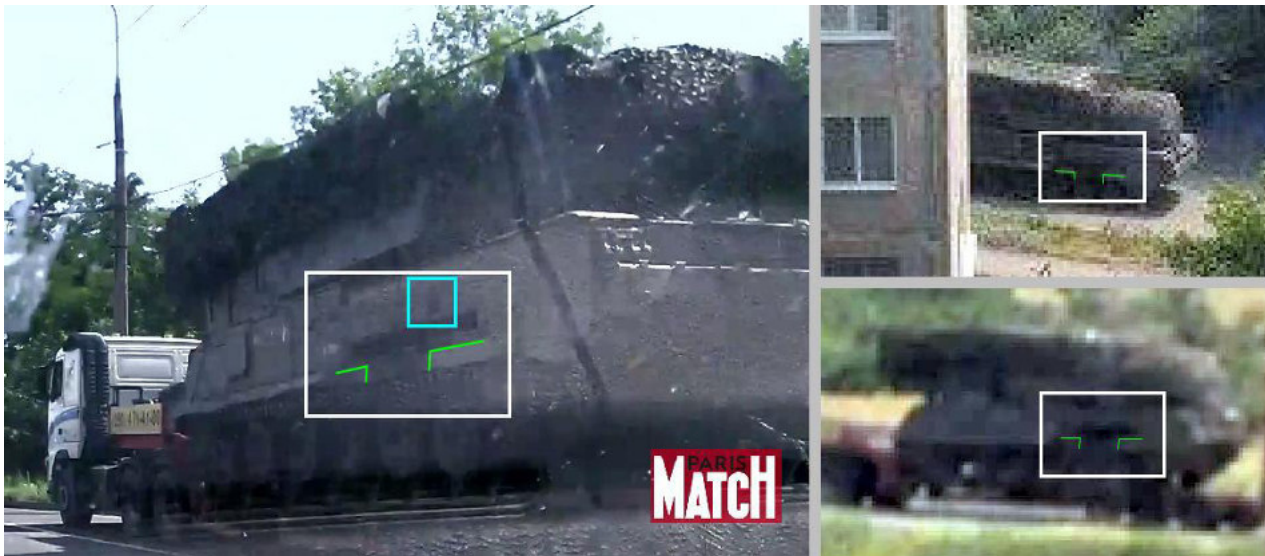
Buk am 17 Juli 2014 im Separatistengebiet – Rußablagerungen/Ölflecken – Fotos^{77 78} und Video⁷⁹

Der Rußfleck oberhalb des Auspuffs befindet sich an exakt der gleichen Position. Deutlich sichtbar ist auch die große Öl-oder Rußablagerung unterhalb des Auspuffs. Diese Merkmale sind im Paris Match Foto deutlich sichtbar, aber sie sind auch groß genug um in den Aufnahmen der Buk in der Ostukraine mit geringerer Auflösung erkennbar zu bleiben.
