«Бук 3х2»: тайна потерянной цифры

Расследование [bellingcat](#)

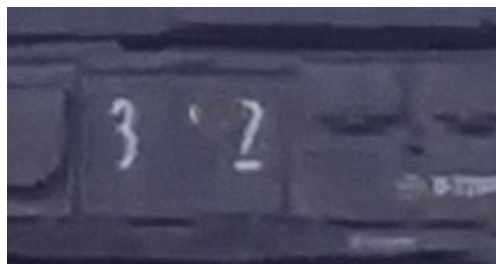
Нечитаемая цифра

Этот «Бук»<sup>2</sup>, ехавший из Курска, имел на борту цифры «3», «2» и нечитаемую цифру между ними. Поэтому мы назвали его «Бук 3x2». Эта отсутствующая цифра становилась предметом различных теорий. В настоящем расследовании мы попытались убедительно установить «личность» этого печально знаменитого «Бука», определив, что за цифра была у него посередине номера.

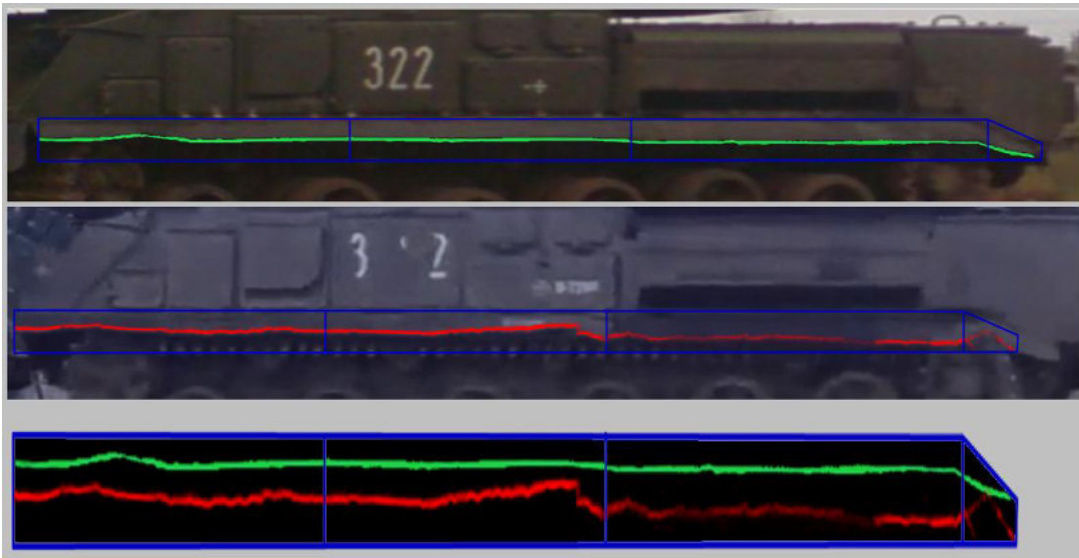
Сравнение повреждений щитка у «Бука 322» и «Бука 3х2»

Ниже представлены сравнения для каждого из трех «Буков». Видно, что каждый «Бук» имеет отличительные особенности и уникальные повреждения бокового щитка гусеницы. При непосредственном сравнении с использованием исключительно этого метода не удастся однозначно установить, какой из этих «Буков» — «3х2». Для каждого «Бука» имеются видимые отличия «волнистости».

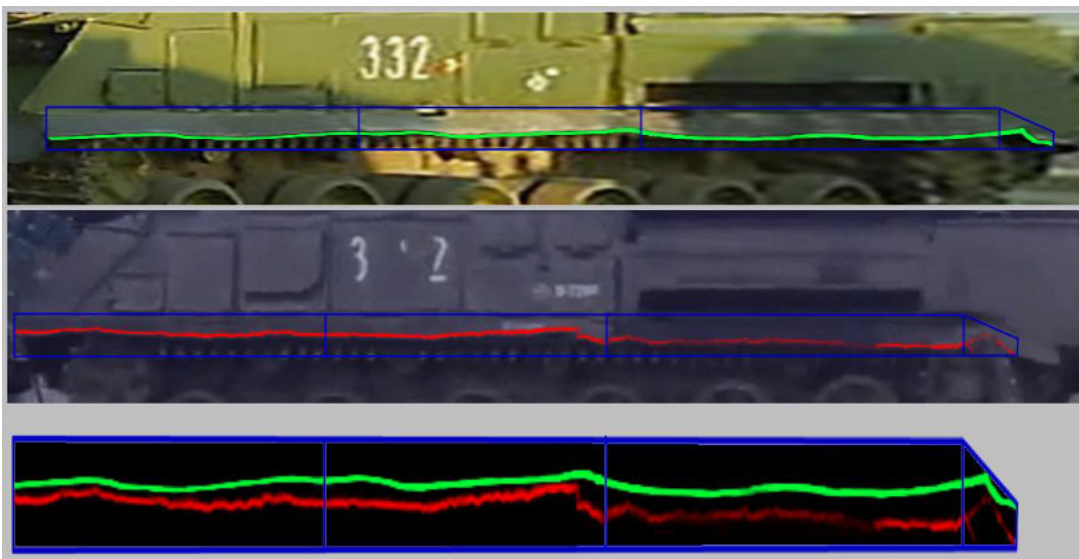
Сравнение повреждений щитка у «Бука 332» и «Бука 3х2»

В отношении «Бука 332» известно, что после 2010 года (т.е. года съемки сравниваемого изображения) боковой щиток гусеницы получил серьезное повреждение<sup>19</sup>. Поврежденные части наверняка были заменены. Поскольку фотографии после ремонта, позволяющие произвести сравнение, отсутствуют, несовпадение повреждений боковых щитков при сравнении нельзя назвать убедительным для конкретно этого «Бука». При этом в имеющихся материалах отсутствуют сведения об аналогичных возможных причинах несовпадения для «Бука 312» и «Бука 322». Поскольку результат этого сравнения ввиду отсутствия более актуальных изображений представляется неуверительным, в следующем подразделе мы рассмотрим другие отличительные особенности «Бука 3х2».

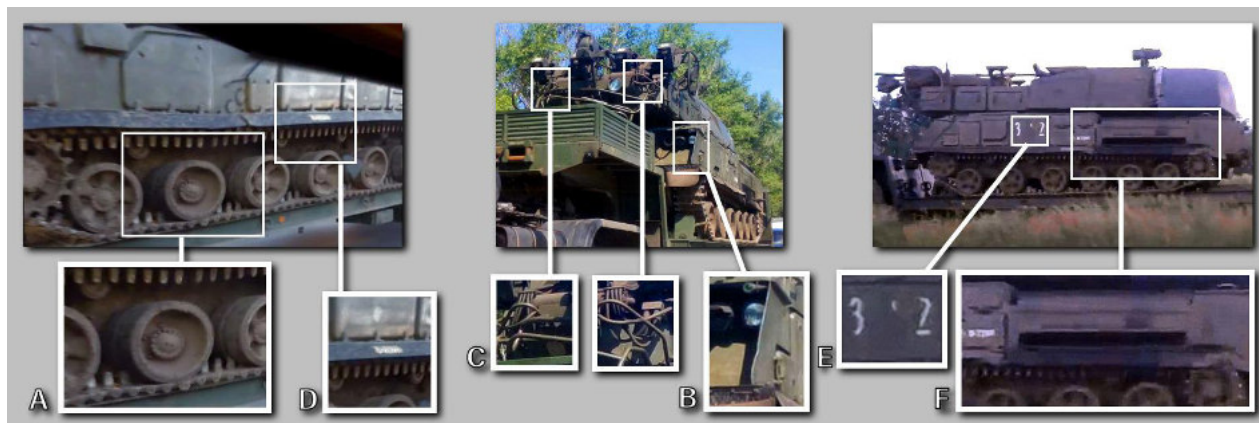
Отличительные особенности «Бука 3х2» (крупные планы видео и фотографий)<sup>20 21 22</sup>

- А: отличие катков (сочетание полых катков и катков со спицами);
- Б: вмятина на пластине в передней части левого борта;
- В: расположение кабелей, подключенных к лафету пускового устройства;
- Г: белые отметки на обоих боковых щитках гусениц;

- Д: шрифт и расстояние между цифрами;
- Е: форма и размер пятен масла и копоти у выхлопного отверстия

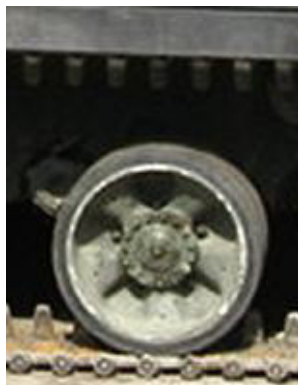
Каток со спицами

<sup>25</sup> В рамках настоящего отчета мы называем эти два типа катков «со спицами» и «полые» соответственно. Каток «со спицами» имеет пять радиальных ребер жесткости, а «полый» каток осесимметричен и не имеет ребер жесткости.

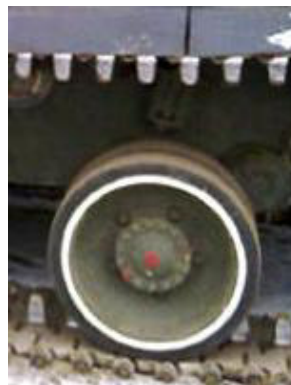
Полый каток

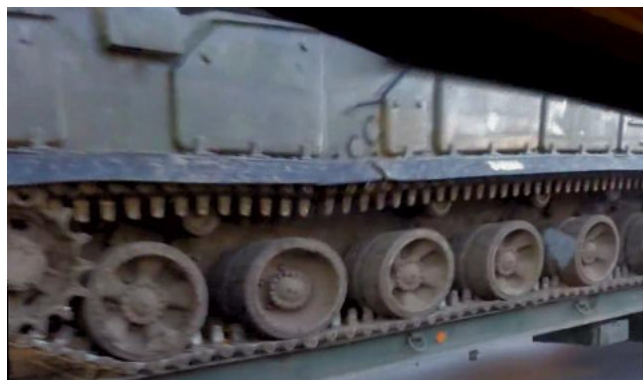
Опорные катки «Бука 3x2» с правого борта<sup>27</sup>

Судя по имеющимся изображениям «Бука 3x2», у него имеются катки обоих типов. Тип крайнего справа катка с правого борта неизвестен. Катки расположены в следующем порядке:

Интересно, что хотя почти все катки «Бука 3х2» со спицами, по крайней мере один из катков — полый.<sup>29</sup> Полый каток расположен с правой стороны (второй слева). Установить тип крайнего правого катка с правого борта не представляется возможным. Все катки «Бука 312» — полые. Ниже приведена иллюстрация комбинации катков «Бука 312»:

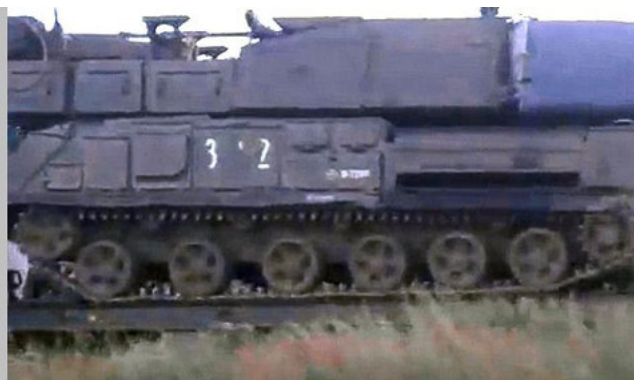
Опорные катки «Бука 3x2» с левого борта<sup>28</sup>

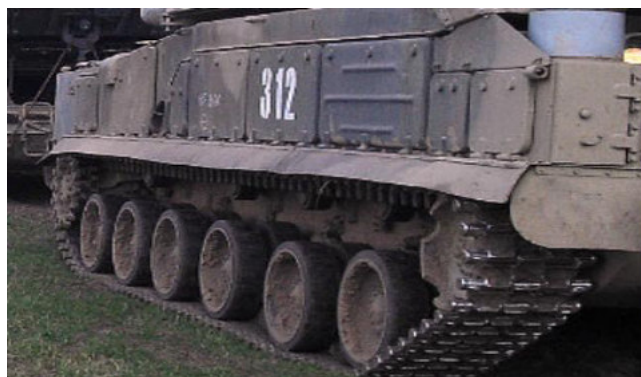
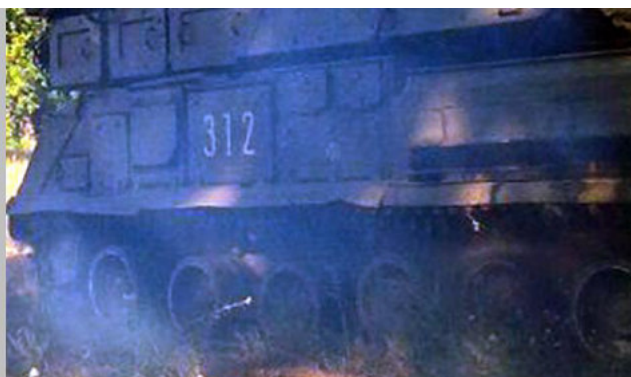
Опорные катки «Бука 312» с правого борта<sup>30</sup>

Опорные катки «Бука 312» с левого борта<sup>31</sup>

Исходя из этого сравнения, Бук «312» можно исключить, поскольку все его катки — полые. Едва ли к июню 2014 года заменили по крайней мере 11 катков этой установки. Все катки Бука «322» — со спицами, справа нет полого катка. Однако комбинация катков «Бука 332» — такая же, как и комбинация видимых катков «Бука 3х2»: все они со спицами, за исключением второго слева катка с правого борта, который является полым.

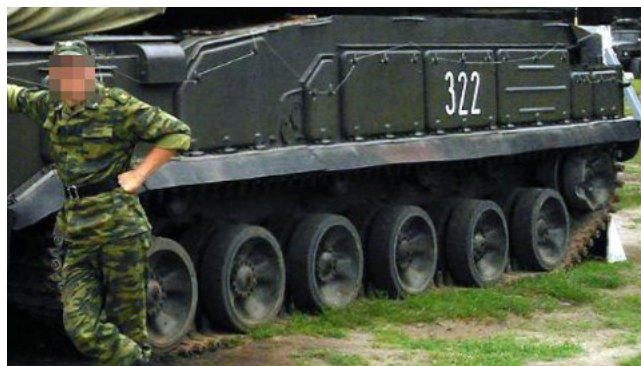
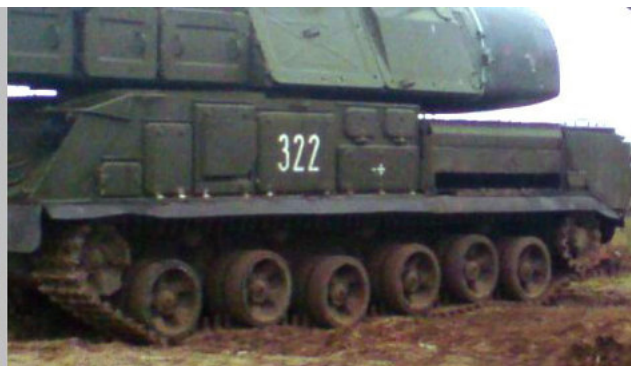
Все катки «Бука 322» — со спицами. Ниже приведена иллюстрация комбинации катков «Бука 322»:

Опорные катки «Бука 322» с правого борта<sup>32</sup>

Опорные катки «Бука 322» с левого борта<sup>33</sup>

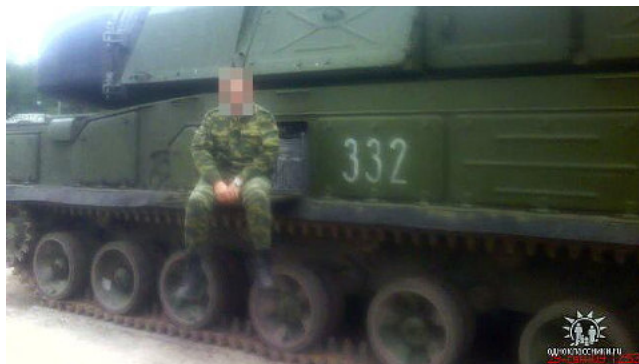
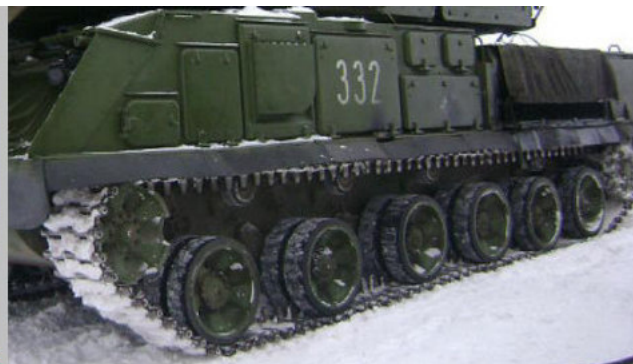
Все катки «Бука 332» — со спицами, кроме одного катка с правого борта. Второй слева каток с правого борта — полый. Ниже приведена иллюстрация комбинации катков «Бука 332»:

Опорные катки «Бука 332» с правого борта <sup>34 35</sup>

Опорные катки «Бука 332» с левого борта <sup>36</sup>

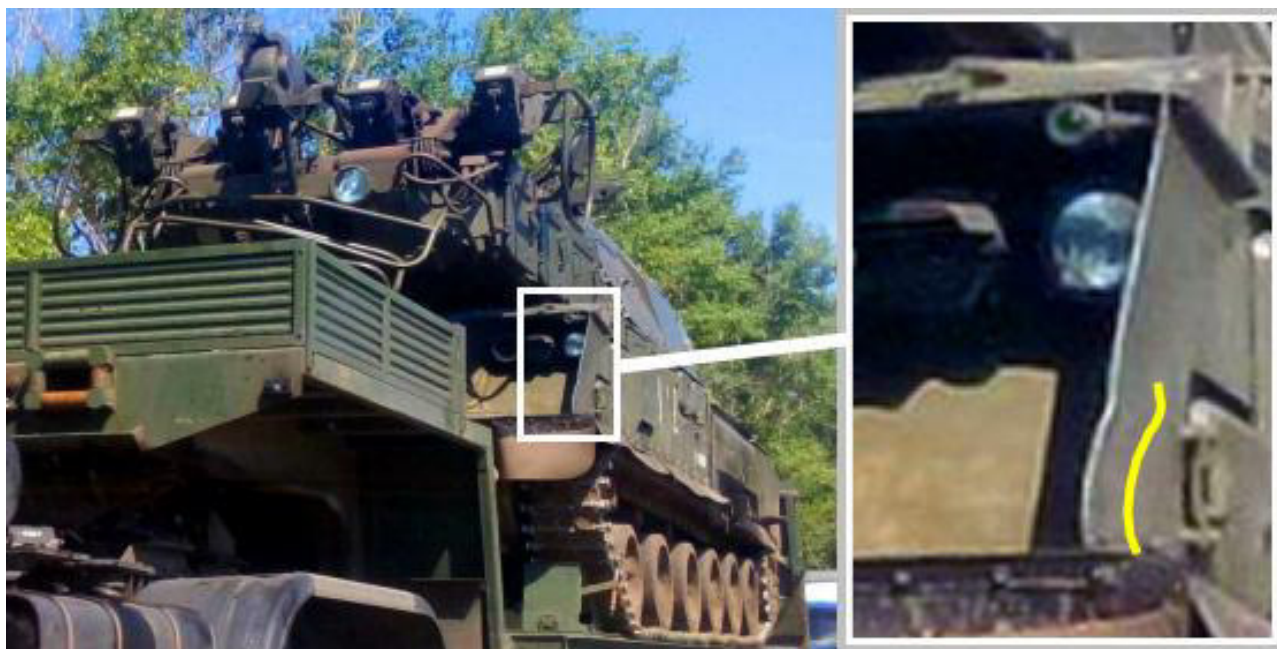
На фотографии «Бука 3х2», снятой в районе города Алексеевка Белгородской области, на пластине в передней части левого борта видна характерная вмятина. Ниже на снимке июньской колонны повреждение выделено и показано крупным планом. Повреждение относится только к нижней части вышеупомянутой пластины и имеет весьма характерную форму. Это позволяет произвести сравнение на основе этого повреждения.

«Бука 3х2» — вмятина на пластине в передней части левого борта <sup>37</sup>

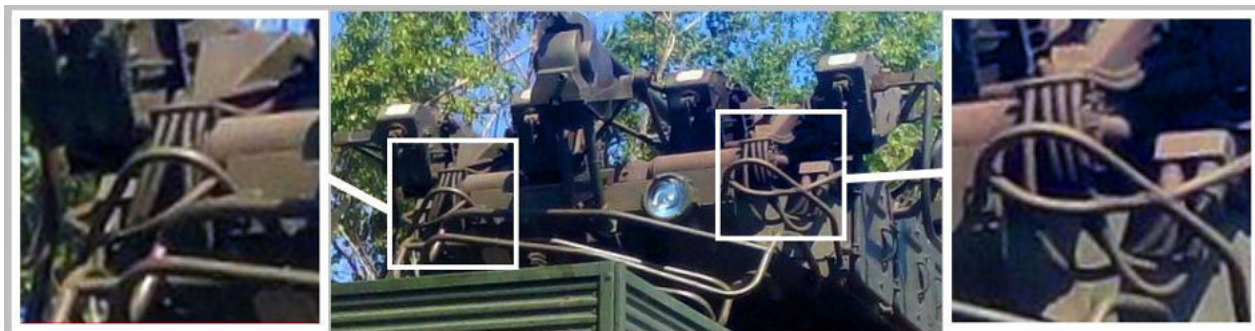
На вращающемся пусковом устройстве СОУ «Бук» имеются кабельные линии связи: по четыре кабеля с каждого борта подключаются к лафету (качающейся части) пускового устройства. Всего кабелей, доступных для сравнения, восемь.

«Бук 3х2»: подключение кабелей к лафету пускового устройства(крупные планы с фотографий)<sup>42</sup>

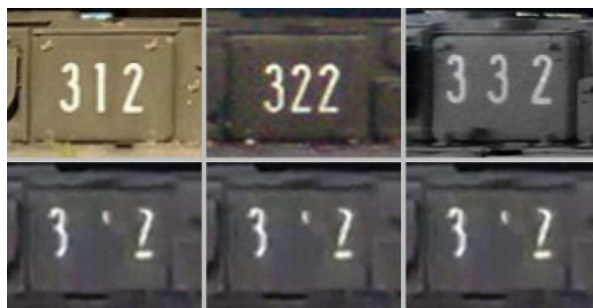
В 2012 году номера «Бука 312», «Бука 322» и «Бука 332» были написаны одним и тем же шрифтом. Важное отличие номеров «Буков» — более широкое расположение цифр номера «Бука 332». При сравнении «Бука 3х2» с этими тремя СОУ видно, что шрифт цифр для всех четырех «Буков» одинаковый. Однако только у «Бука 332» наблюдается то же расположение цифр и расстояние между ними, что и у «Бука 3х2». Более того, две цифры, видимые на «Буке 332» и «Буке 3х2», полностью совпадают.

Сравнение шрифтов и расстояния между цифрами (крупные планы с фотографий)<sup>52 53 54</sup>

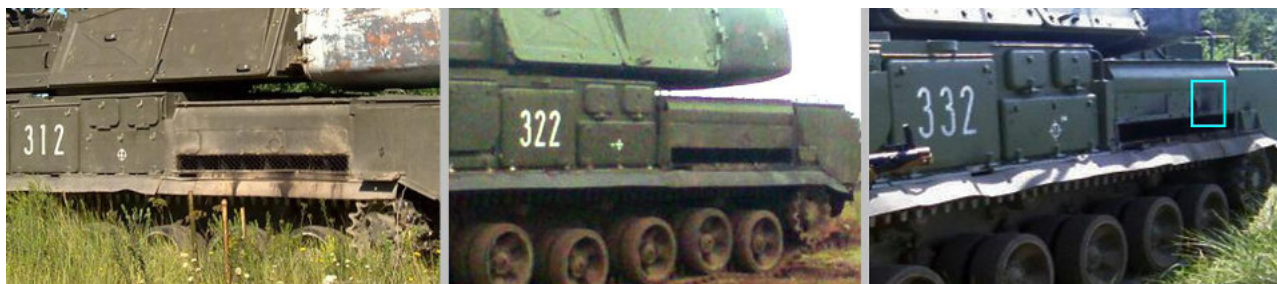
Пятна копоти или масла на «Буке 312», «Буке 322» и «Буке 332» (крупные планы с фотографий)<sup>58 59 60</sup>

Масляные пятна на боковых щитках гусениц «Буков» не совпадают по форме. Однако на некоторых фотографиях «Бука 332» видна копоть над выхлопным отверстием примерно в том же месте, что и у «Бука 3х2».

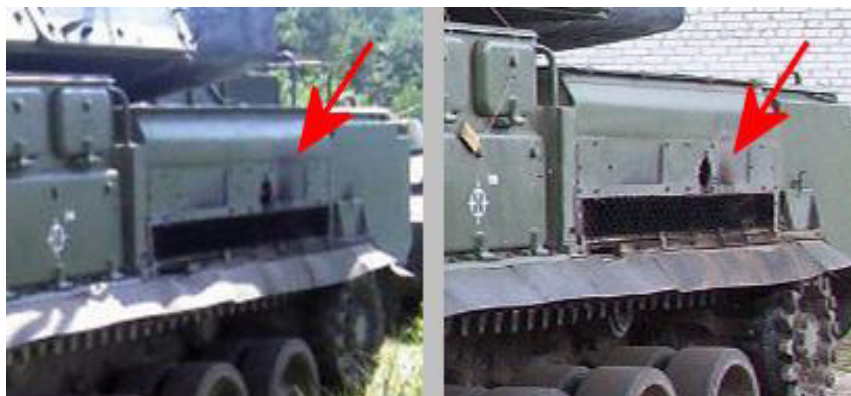
«Бука 332»: копоть над выхлопным отверстием установки (крупные планы с фотографий)<sup>61 62</sup>

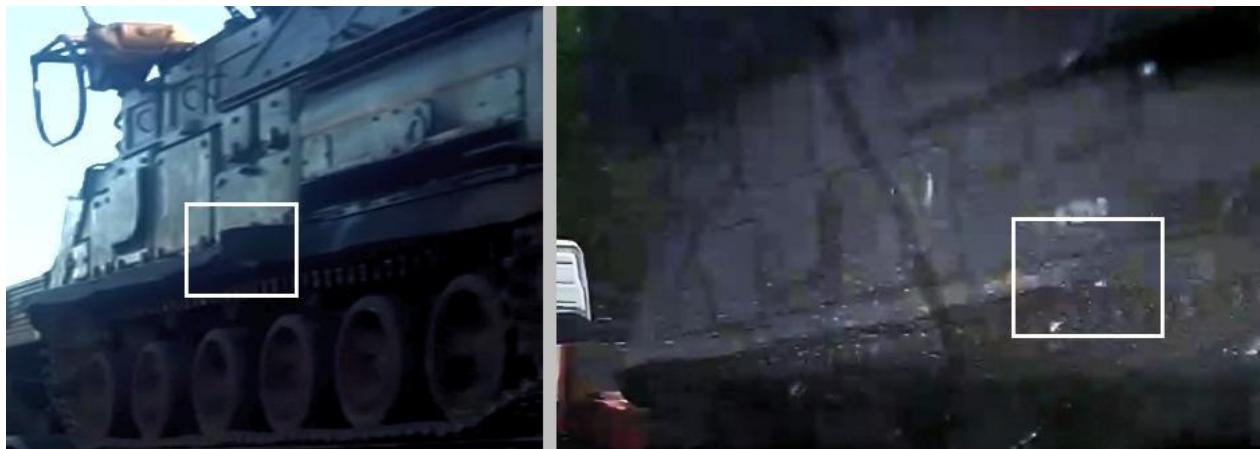
Повреждение и разрыв бокового щитка гусеницы в районе выхлопного отверстия на левом борту «Бука» видны на фотографиях Paris Match, на которых «Бук» запечатлен на трейлере в Донецке. Аналогичное повреждение видно в том же месте над четвертым опорным катком «Бука 3x2» на видео, снятом в России.

Поврежденный боковой щиток гусеницы <sup>66</sup>(крупные планы с видео и фотографий)<sup>67</sup>

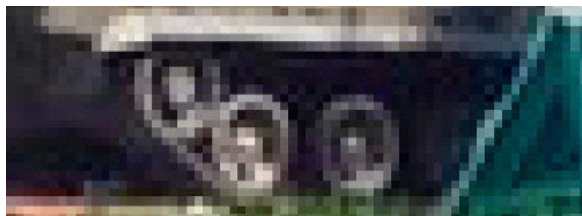
Опорные катки левого борта: оригинальное разрешение (крупный план с фотографии)<sup>70</sup>

Как указано выше, опорные катки шасси «Бука» бывают двух различных типов. Существует две фотографии от 17 июля, с помощью которых можно сравнить «Бук сепаратистов» с «Буком 3x2». На первой фотографии установка сфотографирована с правого борта на трейлере возле заправки в Торезе. На второй фотографии виден её левый борт на том же трейлере в Донецке.

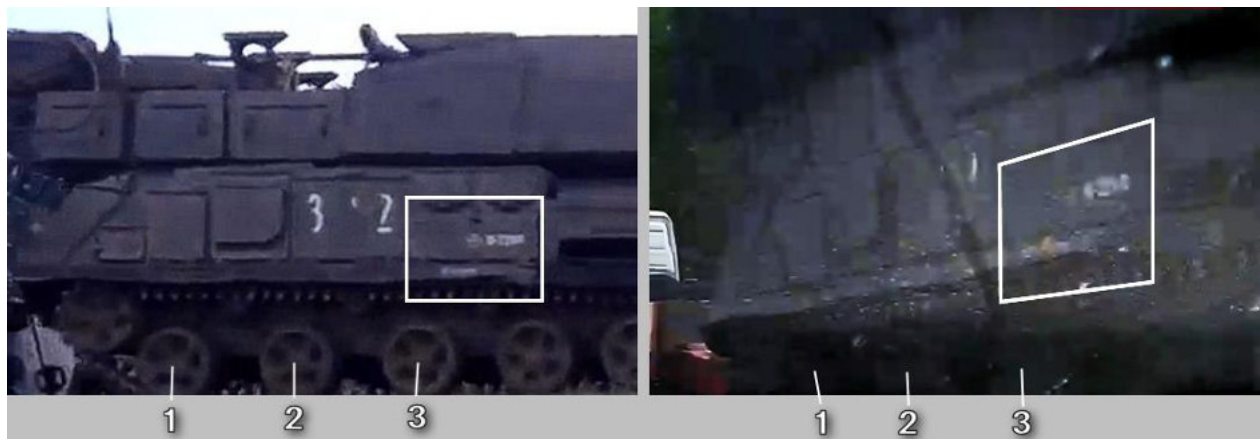
Как упоминалось в предыдущем разделе, в июньской колонне только «Бук 3х2» имел белые отметки на обоих боковых щитках гусениц. Похожие отметки видны и на «Буке сепаратистов».

Белая отметка на правом борту над третьим катком (крупные планы с видео и фотографий)<sup>71,72</sup>. Для уточнения положения отметки между 3-м и 4-м катками см. пронумерованные катки (1, 2, 3).

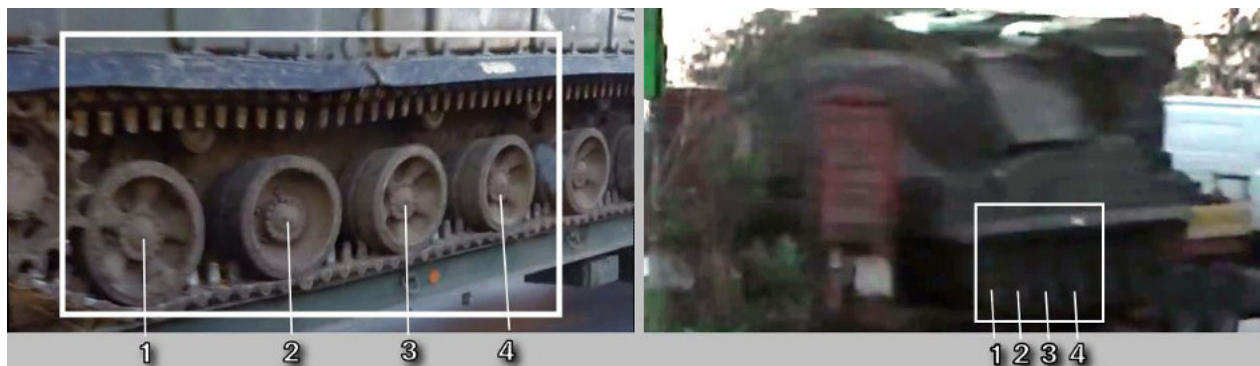
Белая отметка на правом борту точно над четвертым катком (крупный план с видео)<sup>73 74</sup>

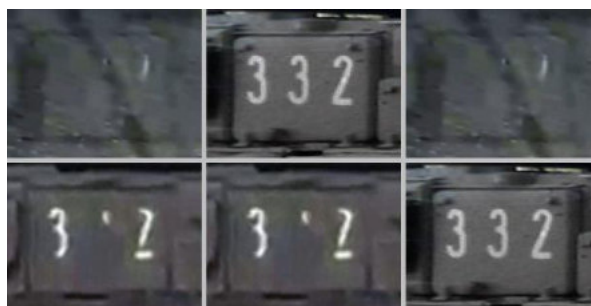
Сравнение цифр и фрагментов цифр на «Буке сепаратистов», «Буке 3x2» и «Буке 332»
