Исследование открытых источников по МН17: два года спустя

Введение

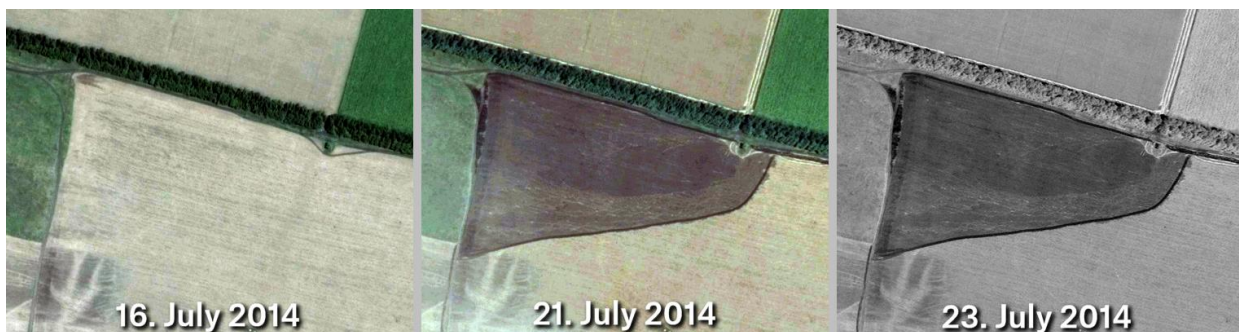
Рис. 15: Поле к югу от Снежного с 16 по 23 июля (источник: Google Earth/Digital Globe)

На спутниковых снимках видно, что в одном из углов поля, на котором побывали Миллер и Олифант, между 16 июля и 21 июля 2014 года произошли значительные изменения. Кроме того, за этот период на земле появились следы гусениц.

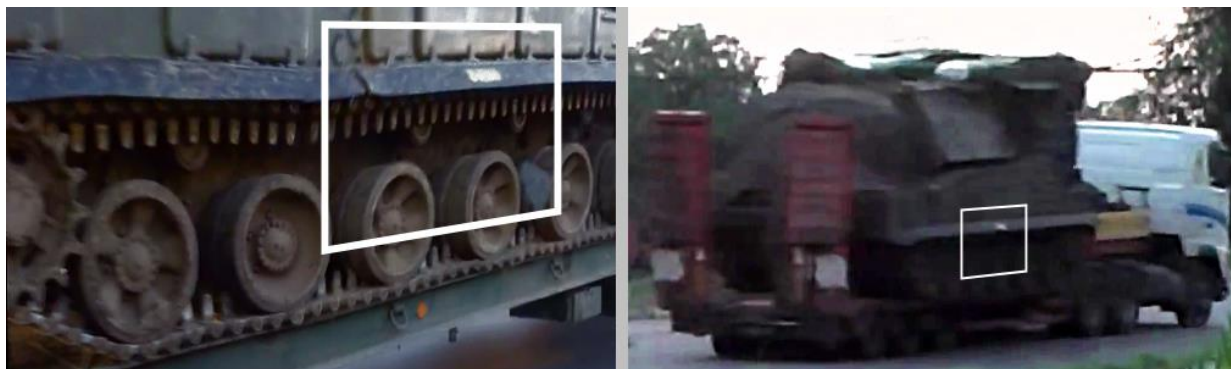
Рис. 23: Белая отметка на «Буке 3х2» в России в июне 2014 года (слева) и она же на «Буке», снятом на видео в Луганске 18 июля 2014 года

Кроме того, белая краска на резиновом щитке гусеницы, имеющаяся с обоих бортов «Бука», видна и на видео от 18 июля, на котором «Бук» везут по Луганску.

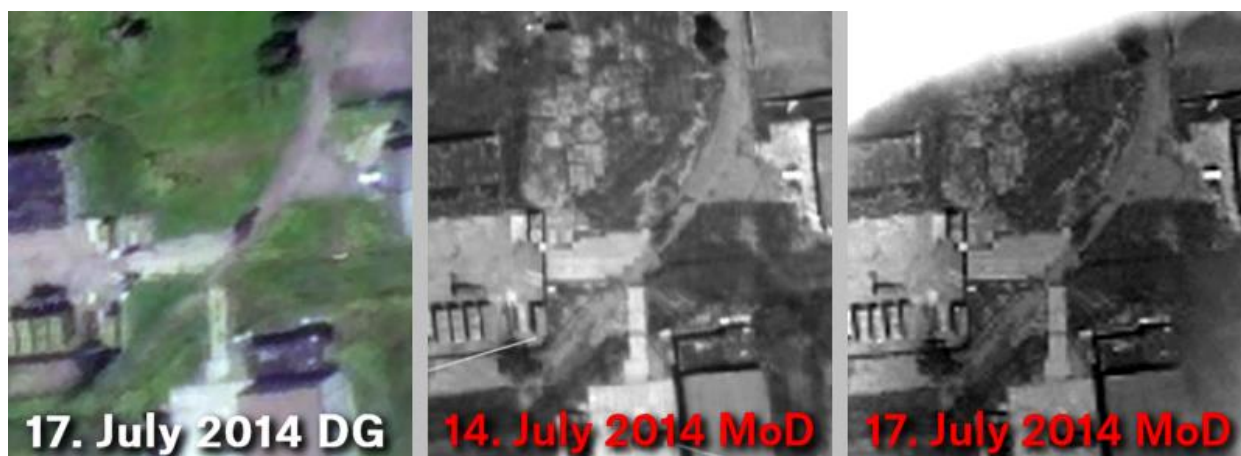
Рис. 35: сравнение снимка Digital Globe от 17 июля 2014 года и снимка МО РФ, датированных 14 и 17 июля 2014 года

Однако сравнение российских снимков с имеющимися историческими снимками той же местности в Google Earth демонстрирует наличие нескольких существенных отличий. Например, крупные зоны, покрытые растительностью на снимках Минобороны от 14

июля, отсутствуют на снимке Google Earth от 17 июля. Исторические снимки той же местности в Google Earth от 2 и 21 июля подтверждают, что растительность была вырублена за несколько недель до 17 июля.
