MH17

**Что известно о крушении Боинга
спустя три года**

Введение

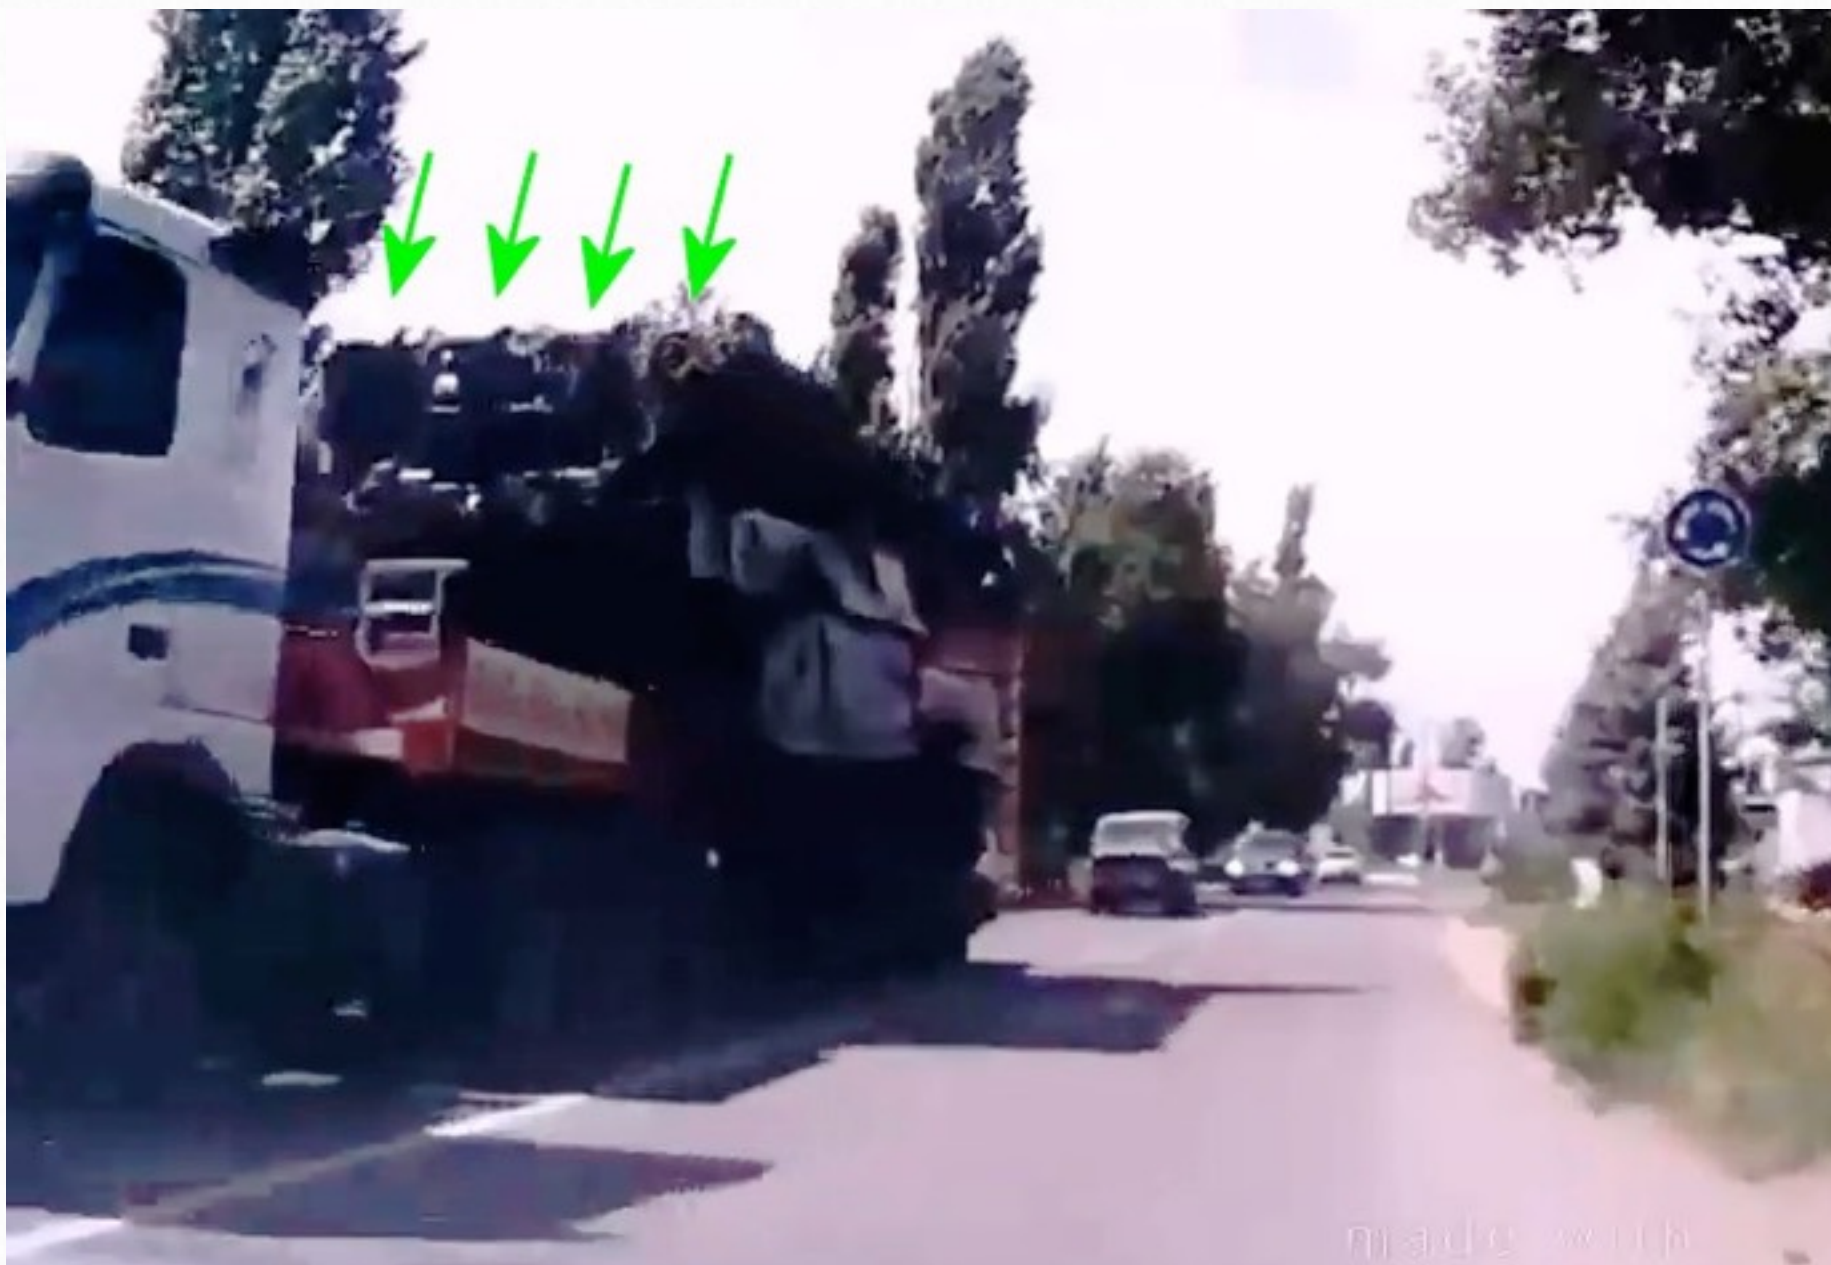
«Бук 332» с четырьмя установленными ракетами везут на восток через контролируемую сепаратистами Макеевку 17 июля 2014 года.

3 мая 2016 года на YouTube было загружено видео, на котором «Бук 332» везут через Макеевку на том же грузовике Volvo с тем же красным тралом и желтой картонкой с номером телефона. Как и на видео, снятом в Донецке, на «Буке 332» видны четыре ракеты, укрытые маскировочной сеткой. Кроме того, на этом видео установку по Макеевке сопровождают те же машины, что были сняты рядом с ней в Донецке: Toyota Rav4, темно-синий микроавтобус Volkswagen с синей мигалкой и джип УАЗ-469.

Место съемки видео позволяет лучше понять маршрут «Бука» 17 июля: колонна сделала крюк через Макеевку, прежде чем снова выехать на шоссе Н21. Этот крюк наверняка был сделан, чтобы объехать низкий мост над шоссе, под которым трал с «Буком» с установленными на нем ракетами мог не проехать.

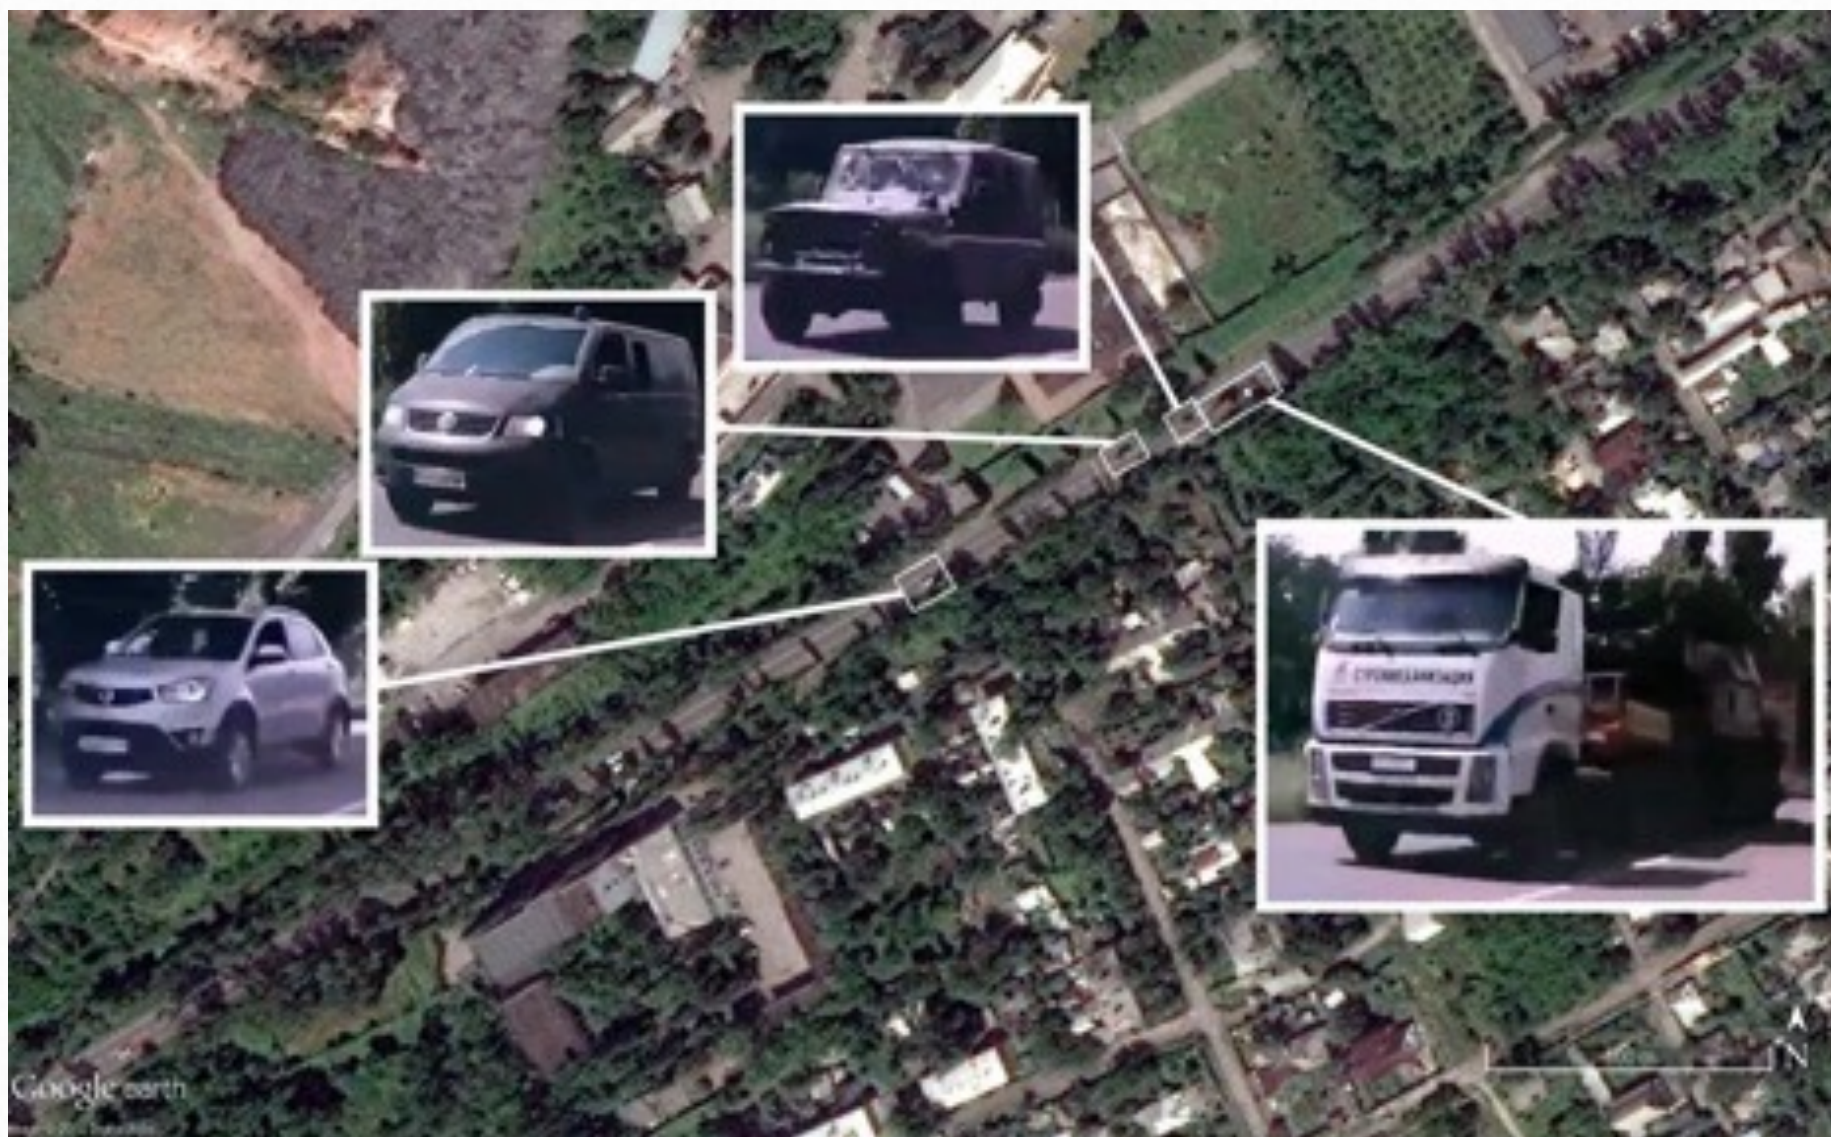
Спутниковый снимок от 11:08 по местному времени 17 июля 2014 года, на котором колонна с «Буком» едет через контролируемую сепаратистами Макеевку.

Частная разведывательная фирма Stratfor опубликовала фрагмент спутникового снимка, приобретенного ими вскоре после публикации видео из Макеевки. На этом спутниковом снимке видна колонна с «Буком». Вскоре после публикации Stratfor этого снимка, снятого спутниковой компанией Digital Globe, он появился в программе Google Earth. Он был снят в 11:08 утра по местному времени 17 июля 2014 года, всего через несколько секунд после публикации видео с колонной. На снимке, который

можно просмотреть в исторических снимках Google Earth на координатах 48.020725, 37.991579, видны грузовик Volvo с «Буком», джип УАЗ-469, микроавтобус VW и внедорожник RAV4.

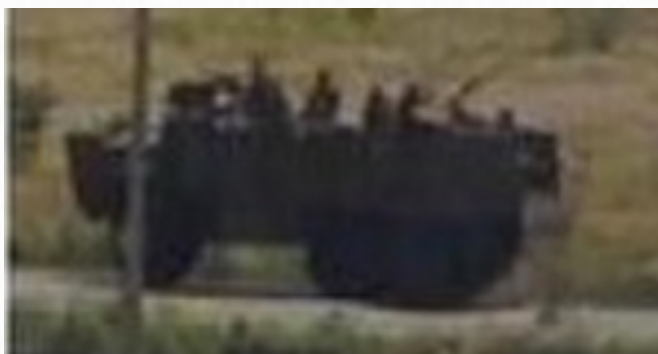
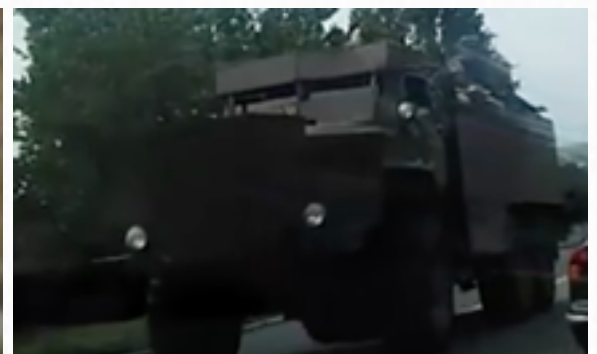
Comparison of an Ural truck on July 17 near Zuhres (left) and Torez (right)

Это снятое в Зугрєсе видео можно геолоцировать, сопоставив отличительные особенности на видео со спутниковым снимком и подтвердив тем самым координаты в твите. Кроме того, различные журналисты, в том числе команды ARD, Correct!v, и 60 Minutes Australia, посетили это место и подтвердили координаты, опубликованные в Твиттере. Служба безопасности Украины (СБУ) опубликовала коллаж (выше), на котором виден «Бук» с того же ракурса, а также танк и грузовик «Урал» с боевиками — эти снимки были сделаны, очевидно, в другое время. Тот же модифицированный «Урал» был снят местным жителем в районе Тореза 17 июля 2014 года.

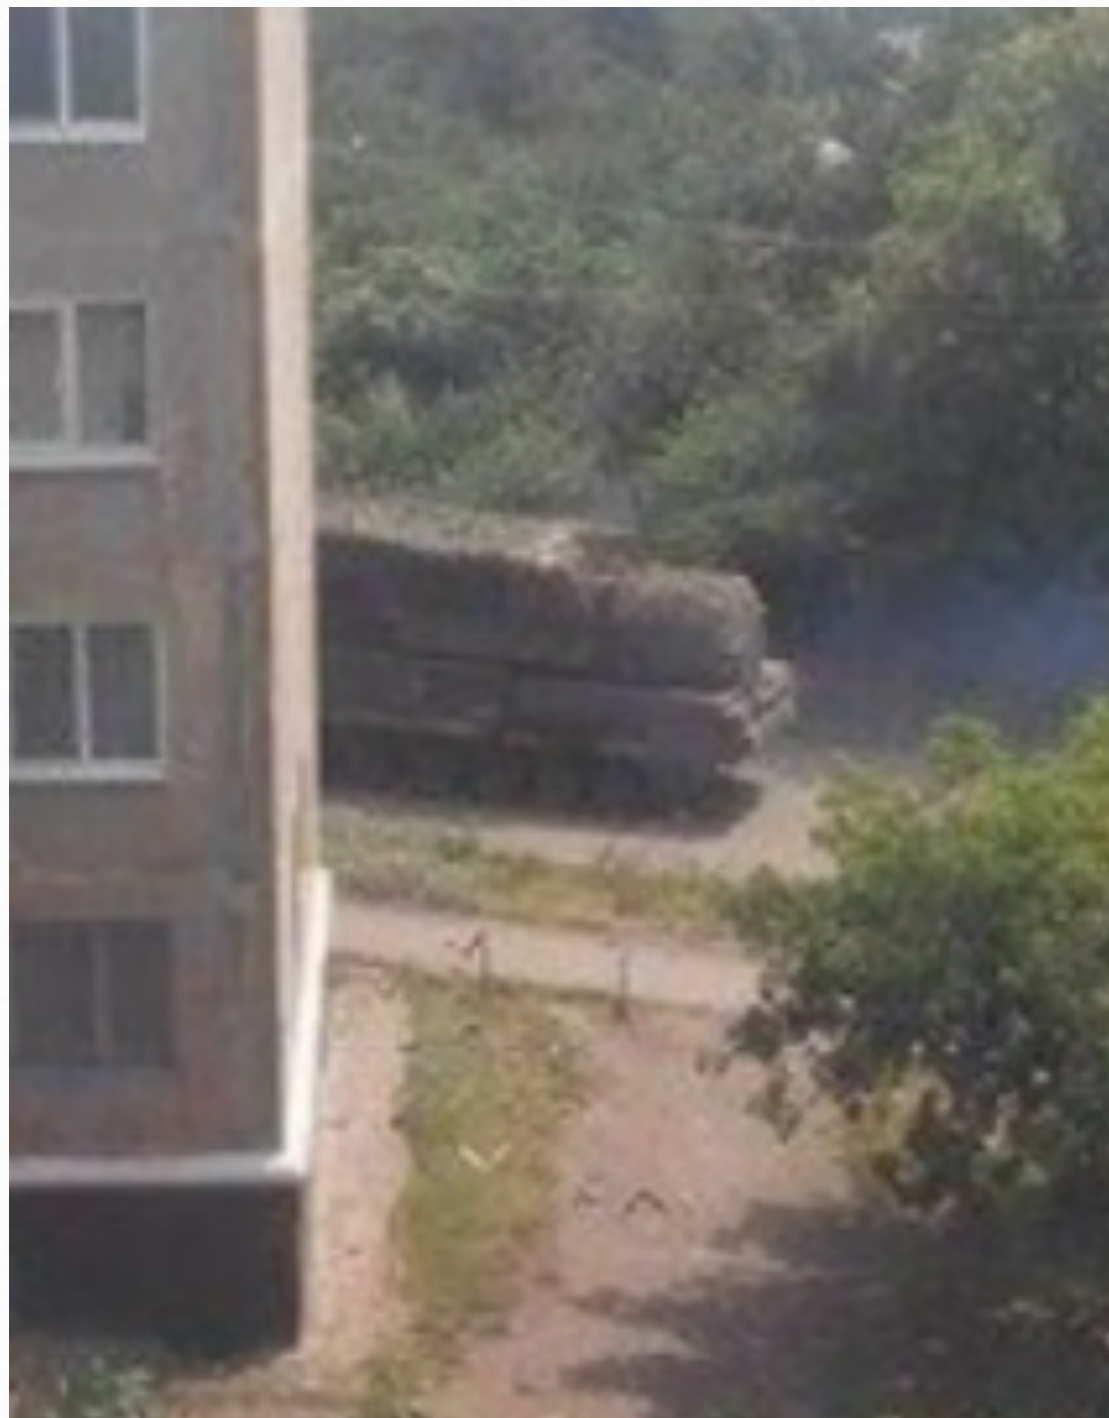
**Сверху: Фотография
«Бука 332» в Снежном**

**Внизу: Скриншот с видео,
на котором «Бук 332»
выезжает своим ходом на
юг из Снежного.**

После Тореза «Бук» повезли на восток в Снежное, где его сгрузили с грузовика Volvo. Житель Снежного снял фотографию «Бука», сгруженного с трала. На ней «Бук» едет по жилому району, а маскировочная сетка по-прежнему прикрывает ракеты. Впоследствии появилось видео, на котором тот же «Бук» едет на юг из Снежного в направлении поля, откуда он запустил ракету, сбившую МН17.

Корреспондент Associated Press подтвердил эту фотографию и видео, написав, что видел установку «Бук» в Снежном 17 июля 2014 года.

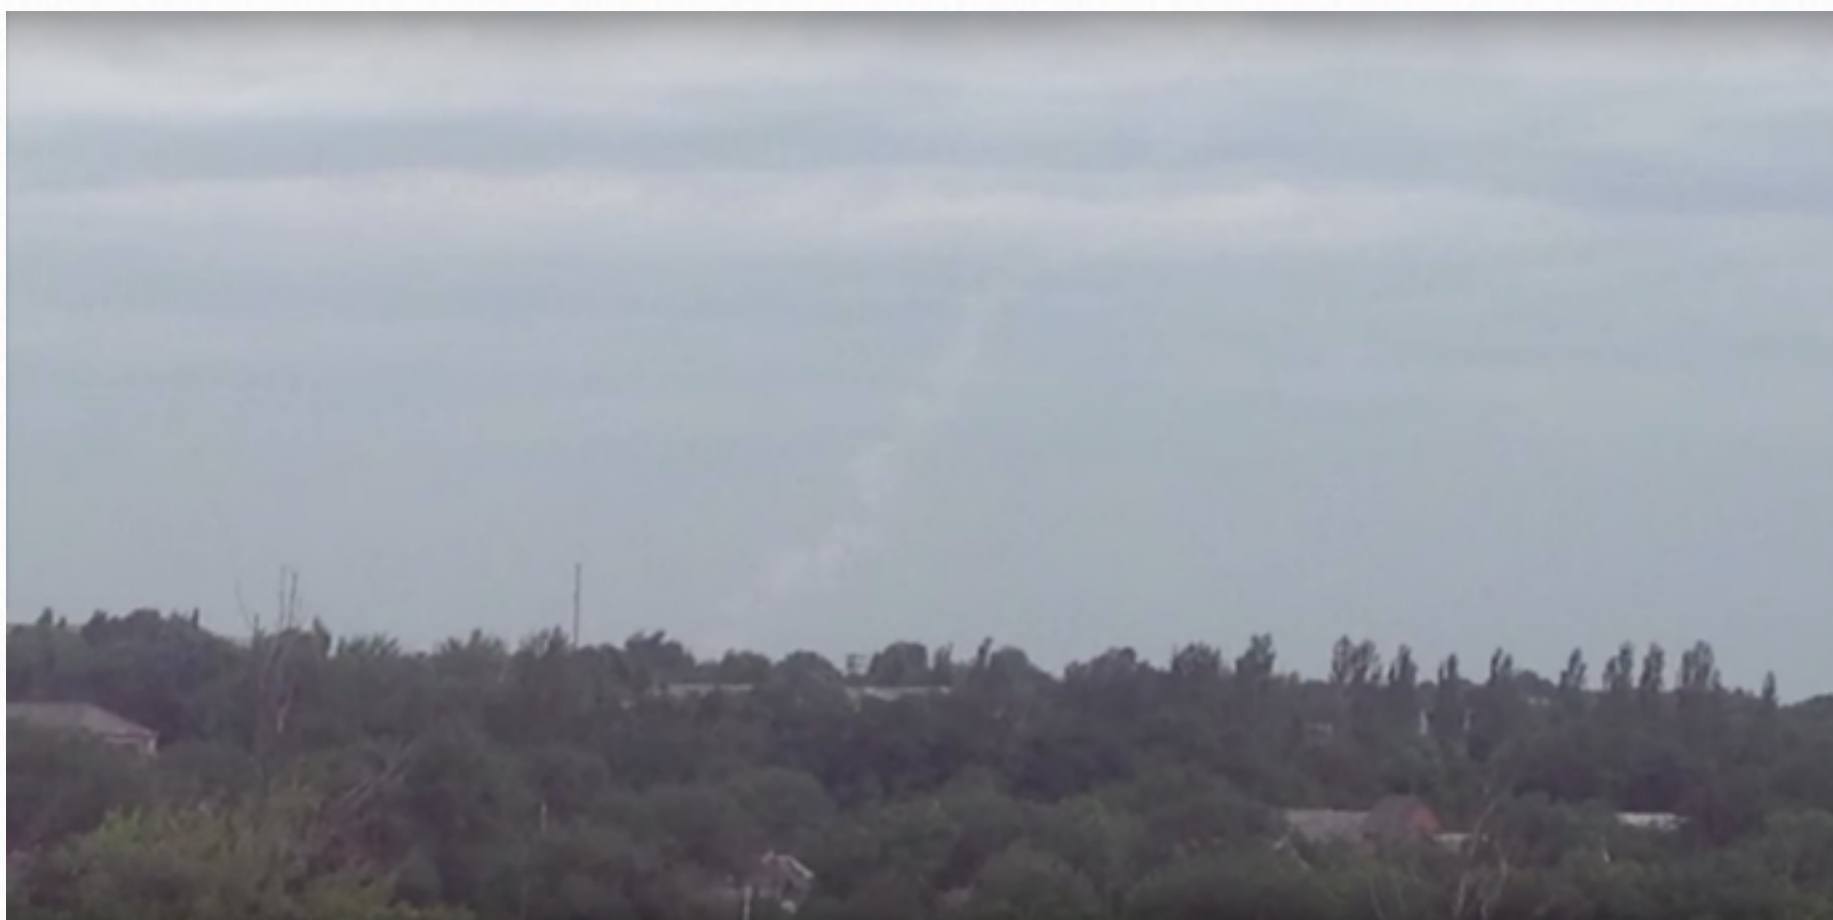
Эту оценку подтвердили расследования как Совета по безопасности Нидерландов, так и МСГ. По их оценке, ракета «Бука», сбившая МН17, была запущена с поля к югу от Снежного. На пресс-конференции 28 сентября 2016 года МСГ опубликовала ранее не публиковавшуюся фотографию, полученную от местного жителя. На этой фотографии, снятой с севера от места пуска, виден тот же дымный след, что и на снимке, размещенном @WowihaY.

Дымный след ракеты «Бука», продемонстрированный МСГ на пресс-конференции

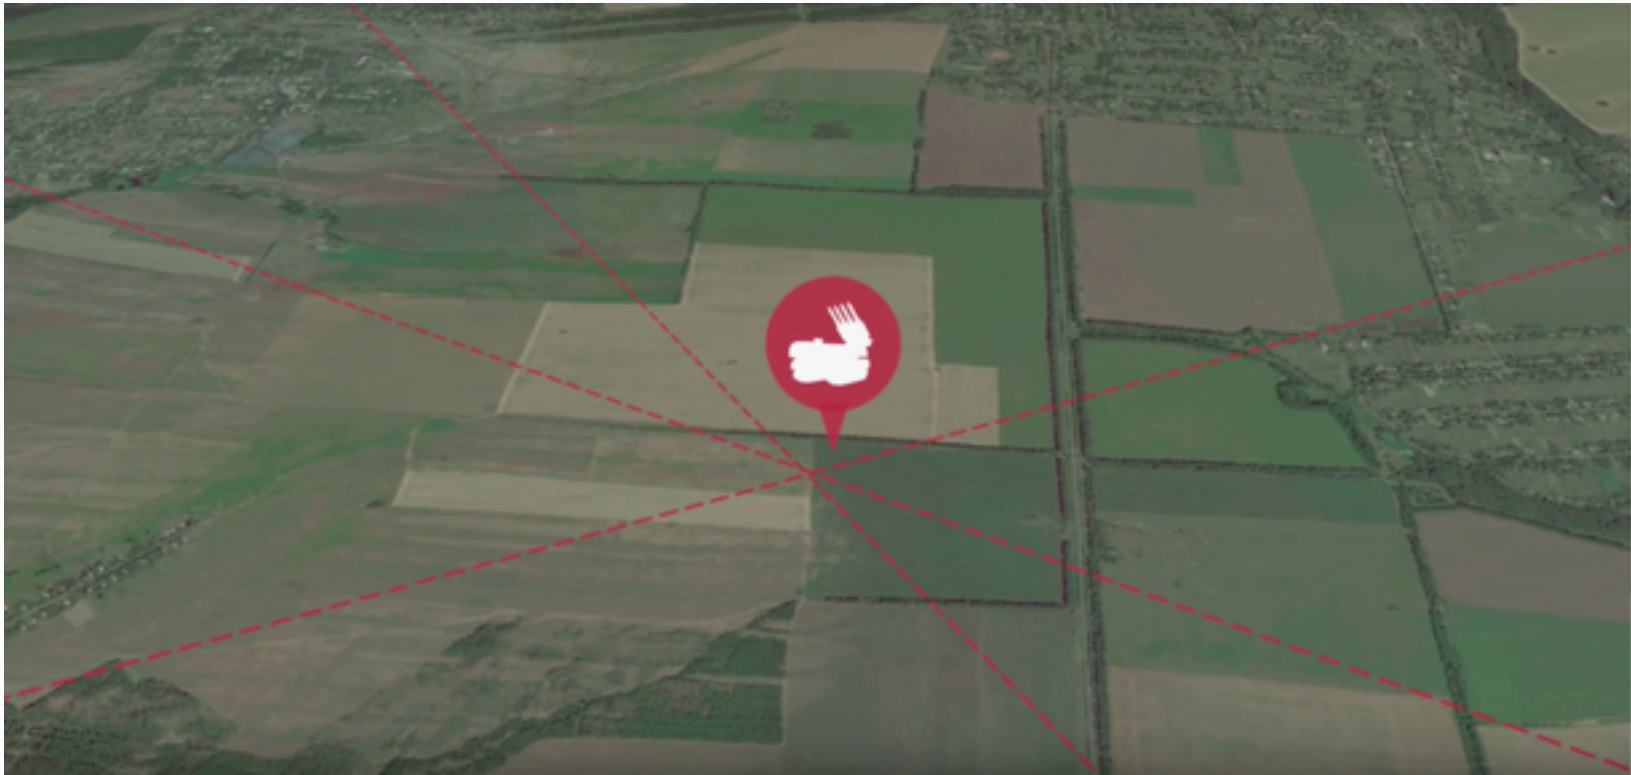
На той же пресс-конференции 28 сентября 2016 года МСГ обнародовала расчет места пуска ракеты. С помощью показаний свидетелей и линий обзора двух фотографий дымного следа в МСГ триангулировали место пуска, оказавшееся в поле к югу от Снежного и к северо-востоку от села Червоный Жовтень на координатах 47,973906, 38,763963.

**Триангулированное место пуска ракеты согласно расчетам МСГ.
Линии на снимке не отражают фактических свидетельств.**

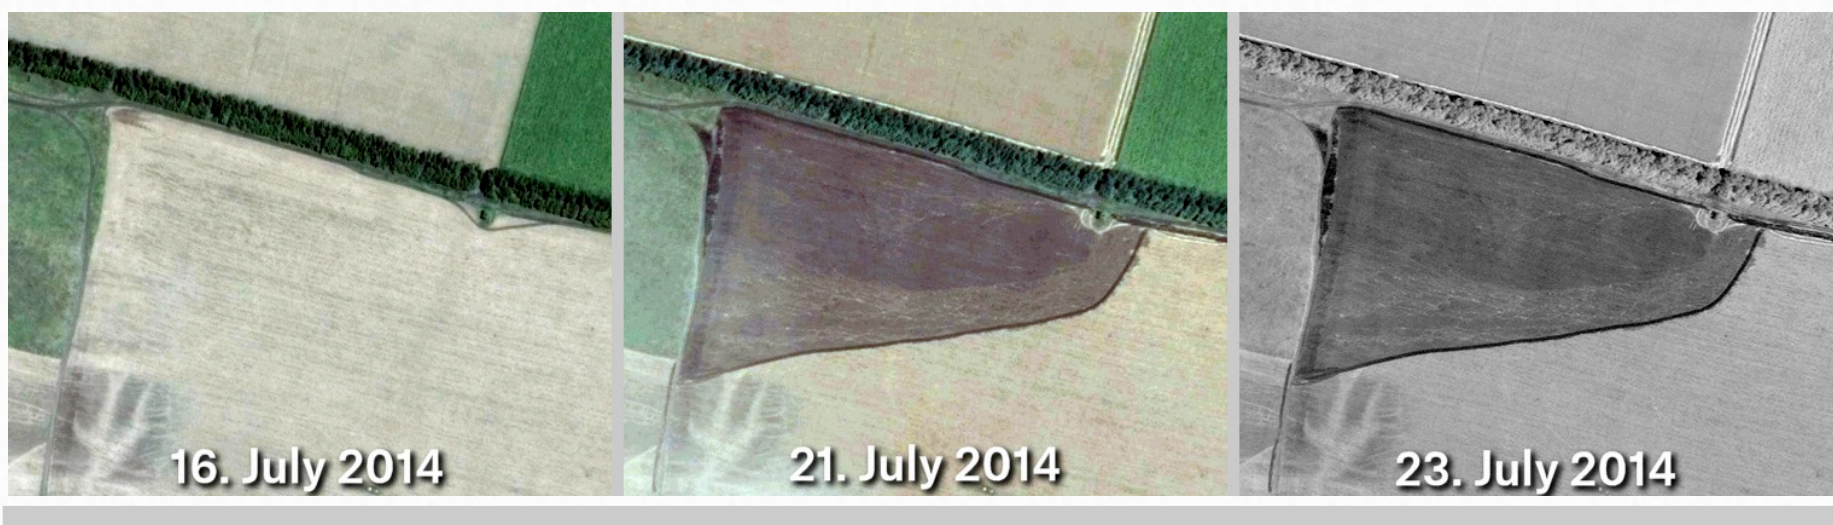
Изменения в поле к югу от Снежного с 16 по 23 июля (источник: Google Earth/Digital Globe)

На спутниковых снимках видно, что в одном из углов поля между 16 июля и 21 июля 2014 года произошли значительные изменения, кроме того, за этот период на земле появились следы гусениц.

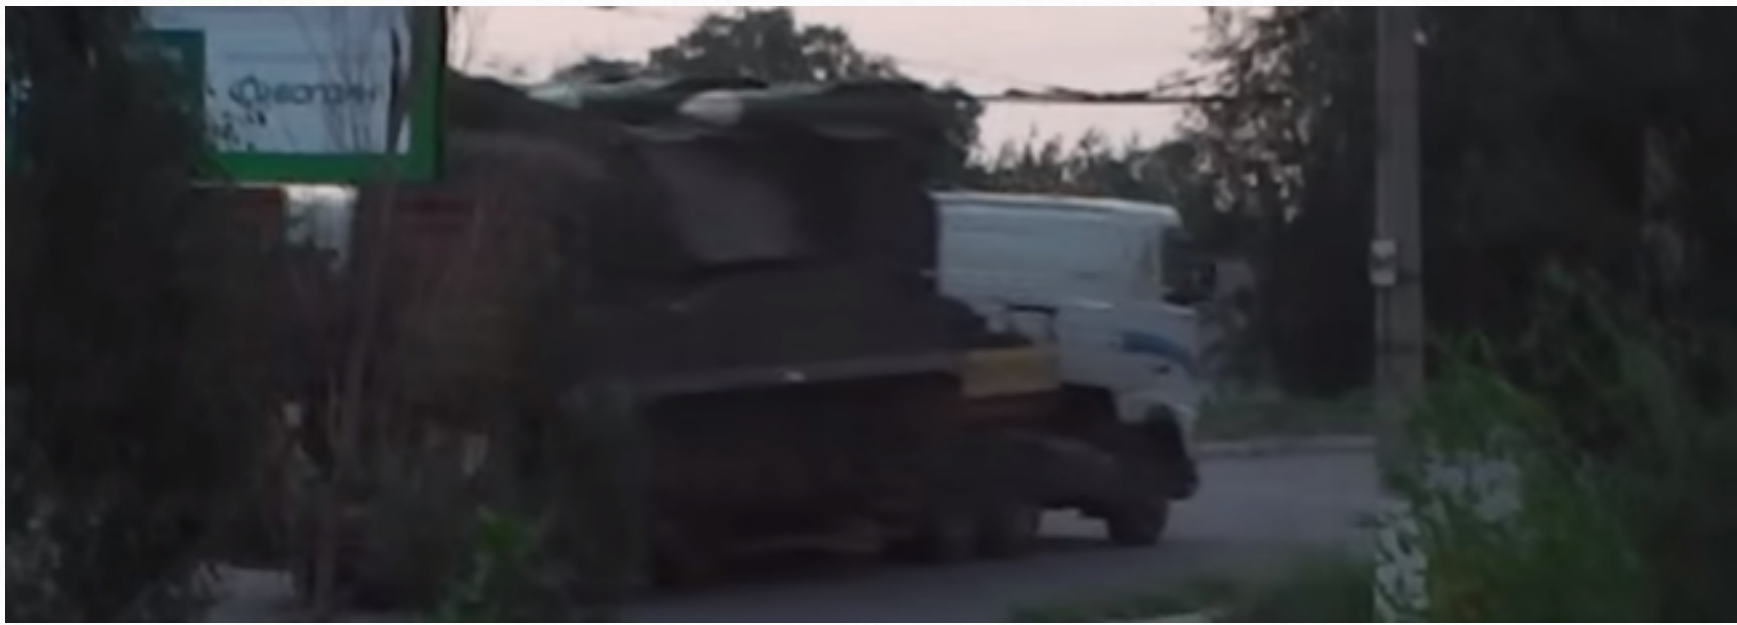
«Бук 332» везут через Луганск 18 июля 2014 года

18 июля 2014 года Министерство внутренних дел Украины опубликовало видео, снятое в контролируемом сепаратистами городе Луганске. По их заявлению, на видео был запечатлен «Бук», направлявшийся к российской границе утром после гибели МН17. В недавнем репортаже голландского канала NOS говорится, что это видео было снято из конспиративной квартиры украинским полицейским, который сообщал обо всех военных колоннах, проезжавших по этой дороге. На этом видео у «Бука» только три ракеты, а не четыре, как в Макеевке примерно за 5 часов до гибели МН17. Министр внутренних дел Украины Арсен Аваков опубликовал координаты места съемки видео. Эти координаты были подтверждены с помощью геолокации, а также журналистами, посетившими место съемки.

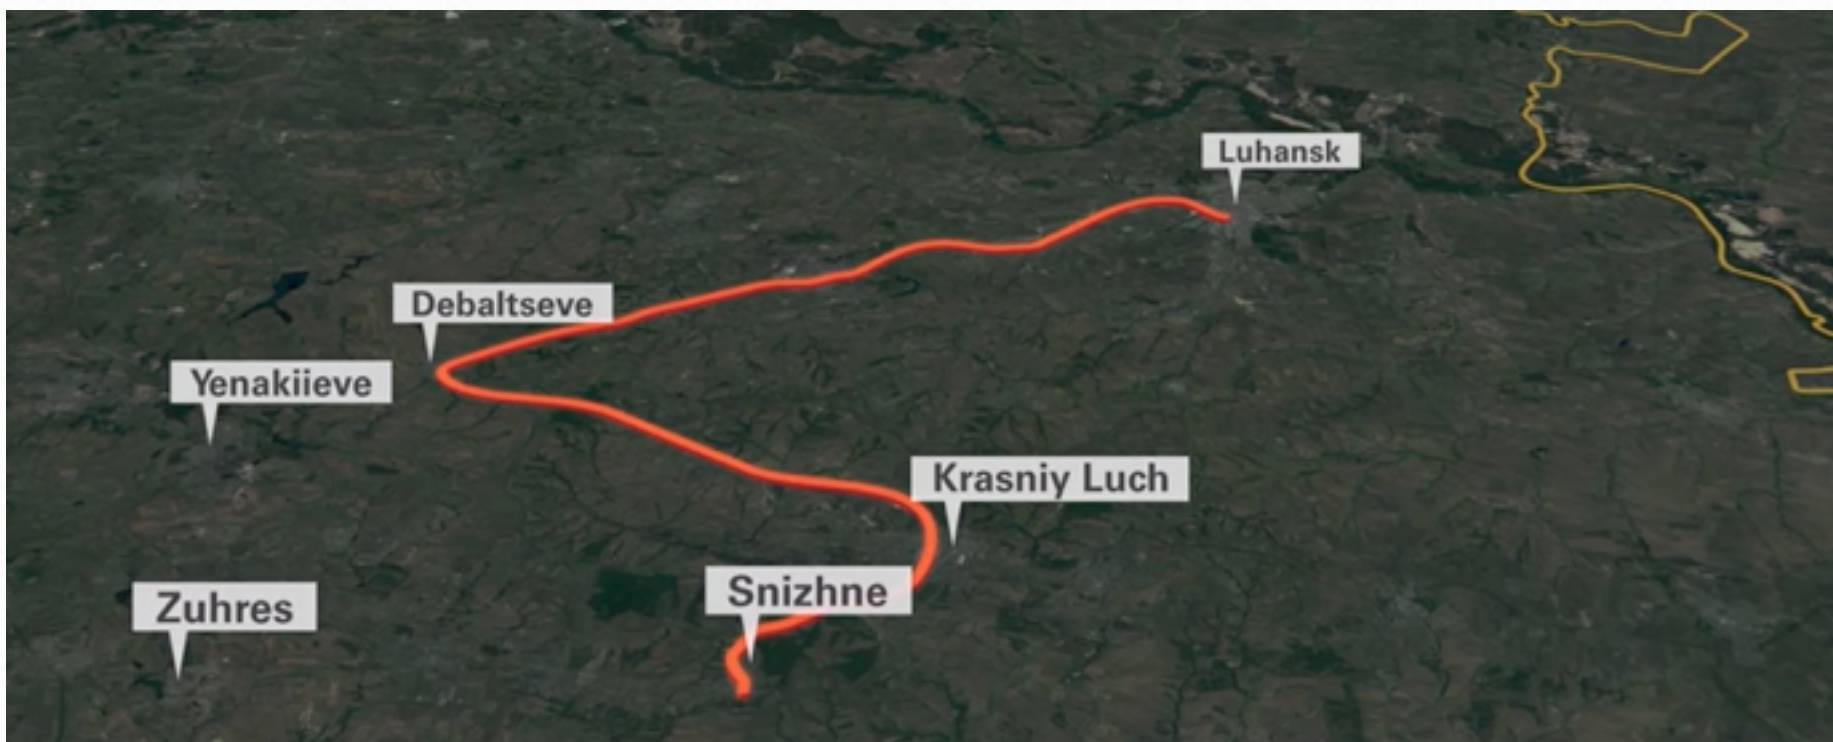
Схема маршрута «Бука» от Снежного до Луганска, приведенная ССГ

ССГ установила, что прежде чем Volvo с «Буком» попал в Луганск, где был снят на видео рано утром, он ехал круглым путем через Красный Луч и Дебальцево. В Луганске он был снят на улице Нечуя-Левицкого. ССГ установила этот маршрут с помощью «телекоммуникационных данных».

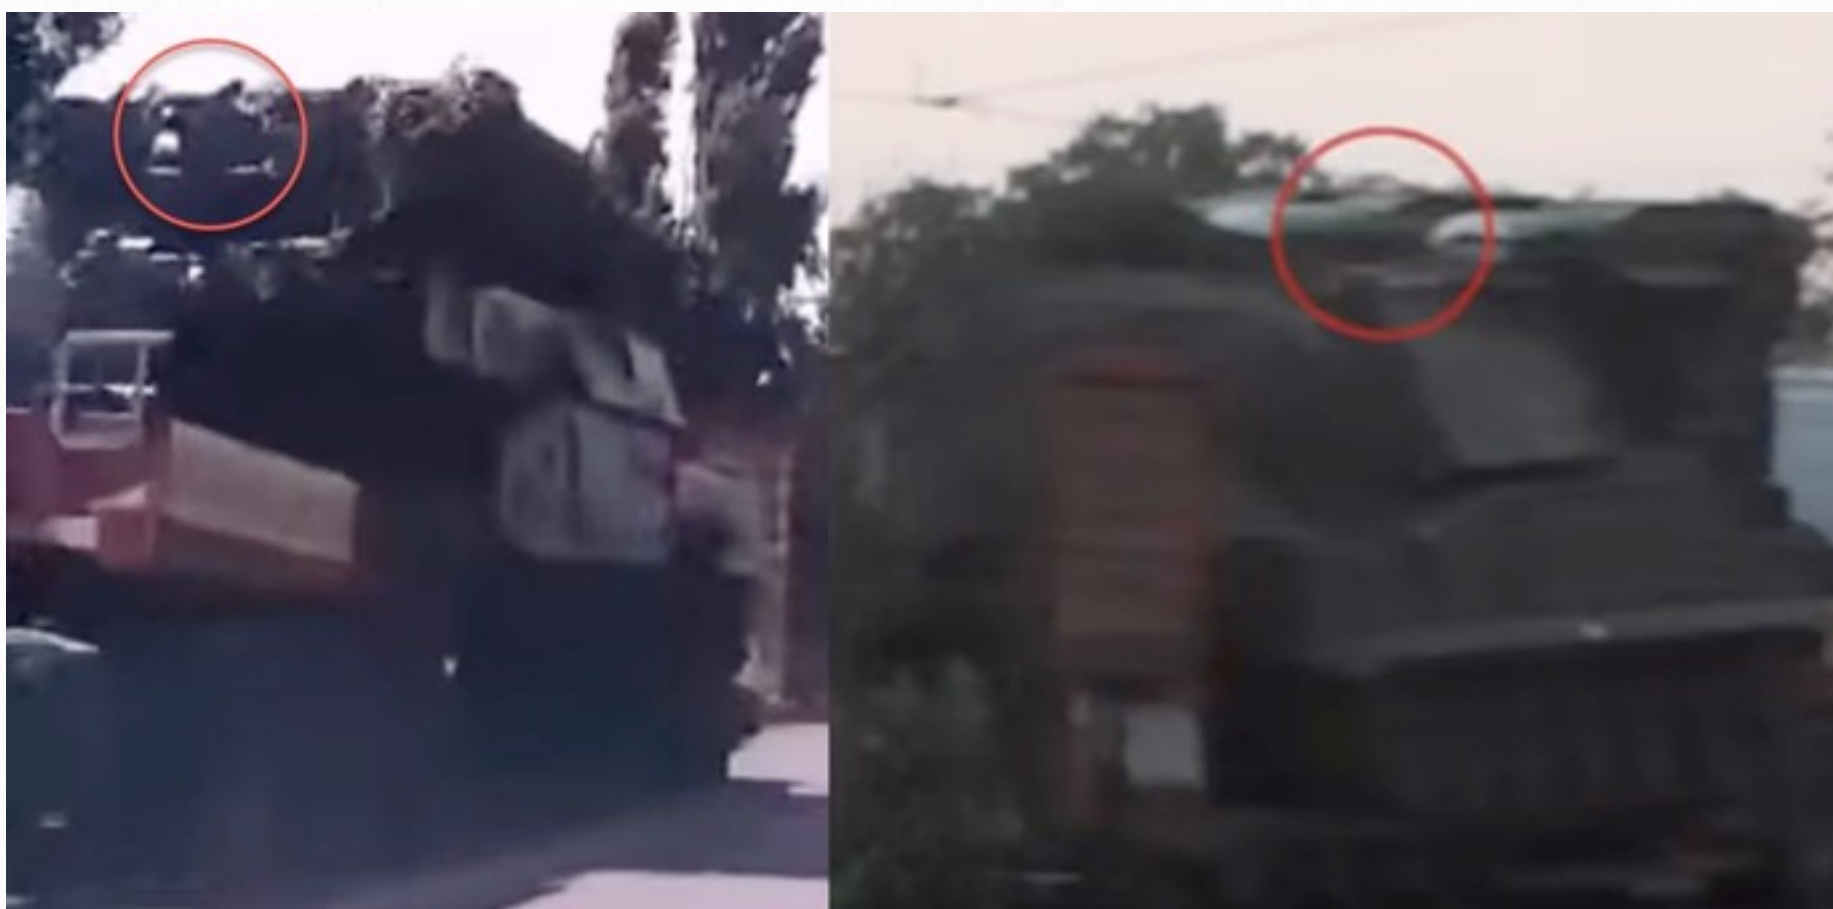
Сравнение «Бука 332» в Макеевке 17 июля 2014 года (слева, третья ракета со стороны водителя на месте) и в Луганске 18 июля 2014 года (третья ракета со стороны водителя отсутствует); источник: пресс-конференция ССГ 28 сентября 2016 года.

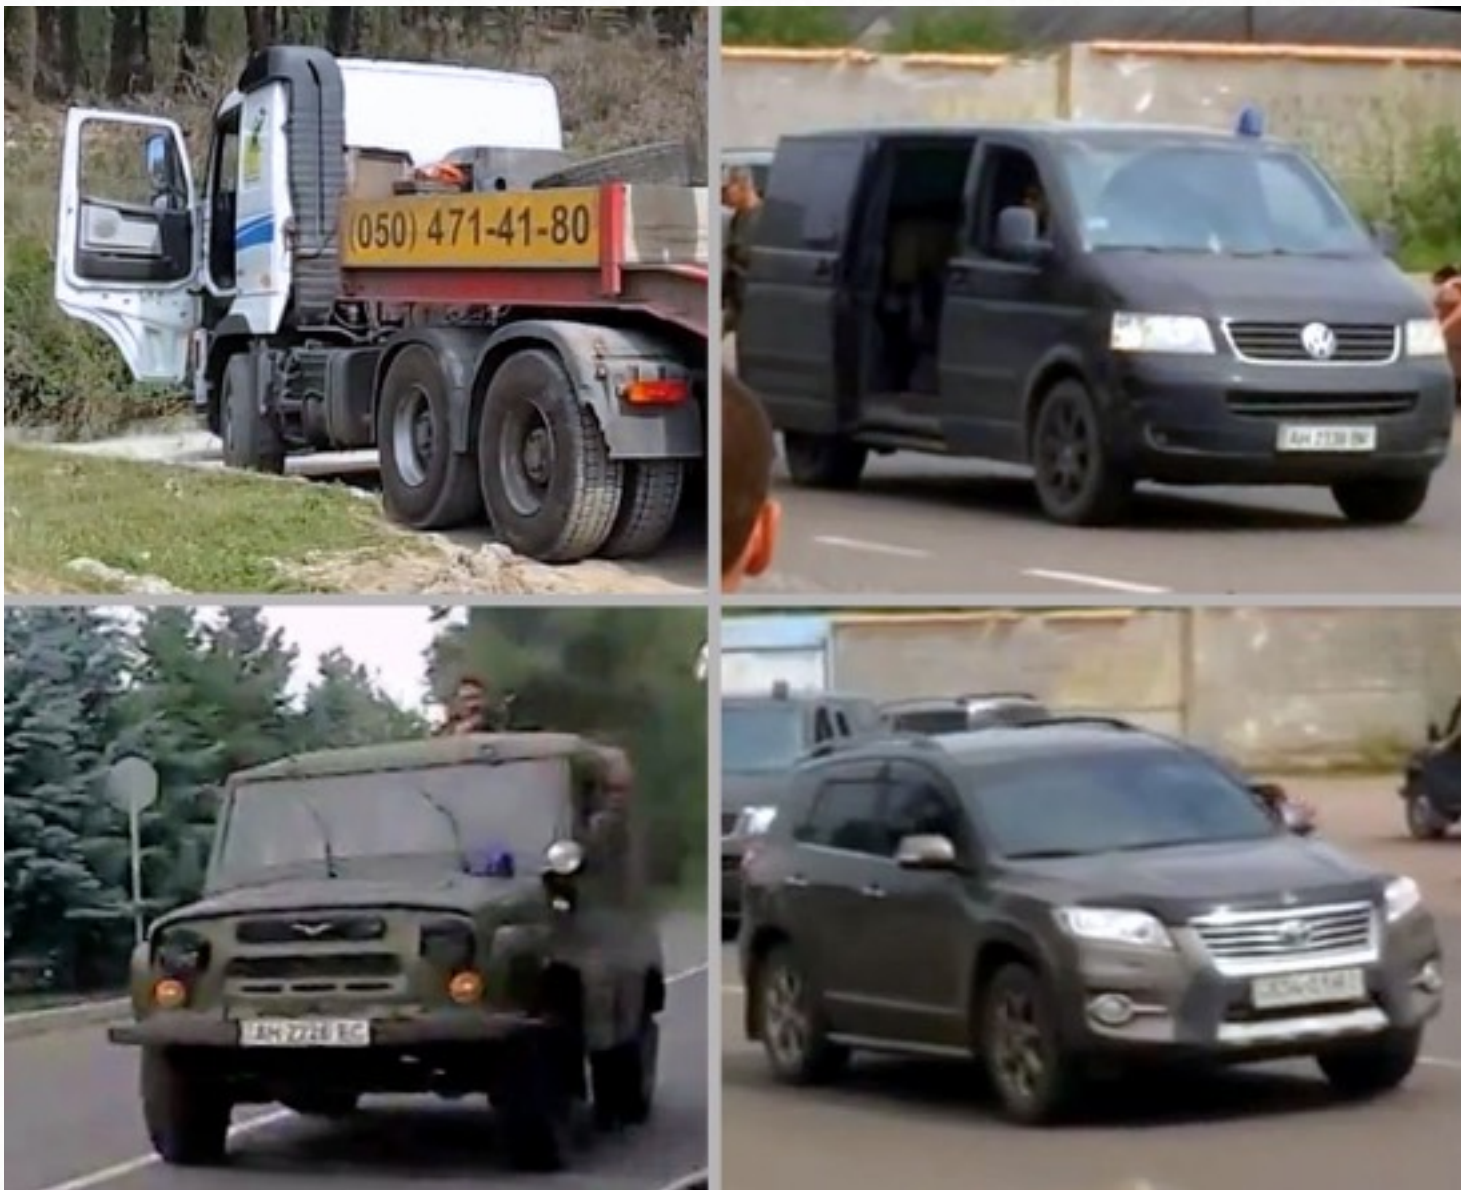
Машины, сопровождавшие «Бук 332» на востоке Украины

«Бук», сбивший МН17, перевозили на грузовике Volvo. Его сопровождали еще три машины, управляемые силами «ДНР»: темно-синий микроавтобус Volkswagen, внедорожник Toyota RAV4 и джип УАЗ-469. 15 июля (за два дня до гибели «Боинга») эти три машины находились в колонне, двигавшейся примерно по тому же маршруту, что и впоследствии «Бук».

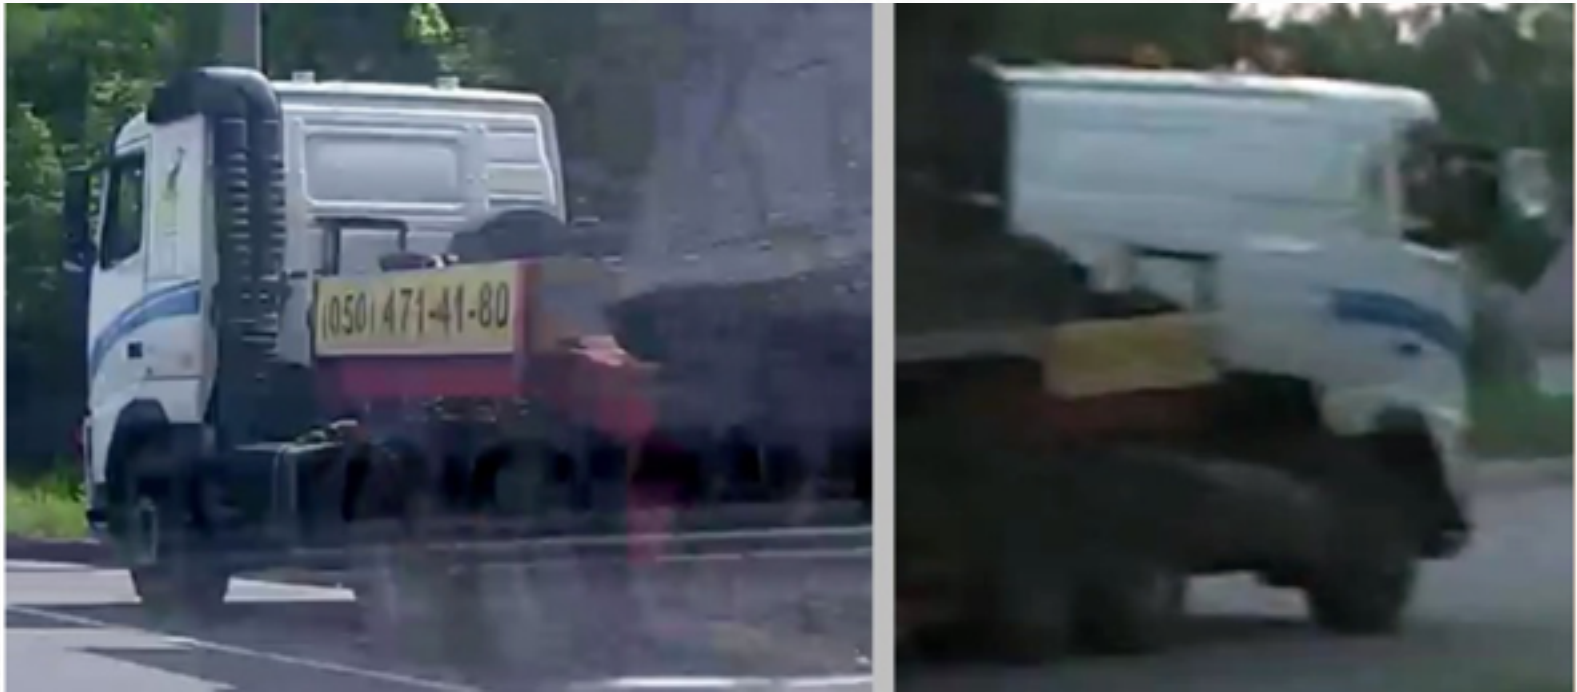
Грузовик Volvo в Донецке (слева) и Луганске (справа)

Грузовик Volvo, транспортировавший «Бук» 17 и 18 июля, был захвачен сепаратистами со стоянки компании «Строймеханизация» на севере Донецка. На видео 2013 года, снятом в Крыму, виден тот же тягач Volvo с той же желтой табличкой с номером телефона. Вскоре после сбития МН17 журналисты связались с владельцем грузовика, подтвердив, что машина, перевозившая «Бук», — та же машина, что была захвачена сепаратистами в Донецке. В интервью он рассказал журналистам следующее:

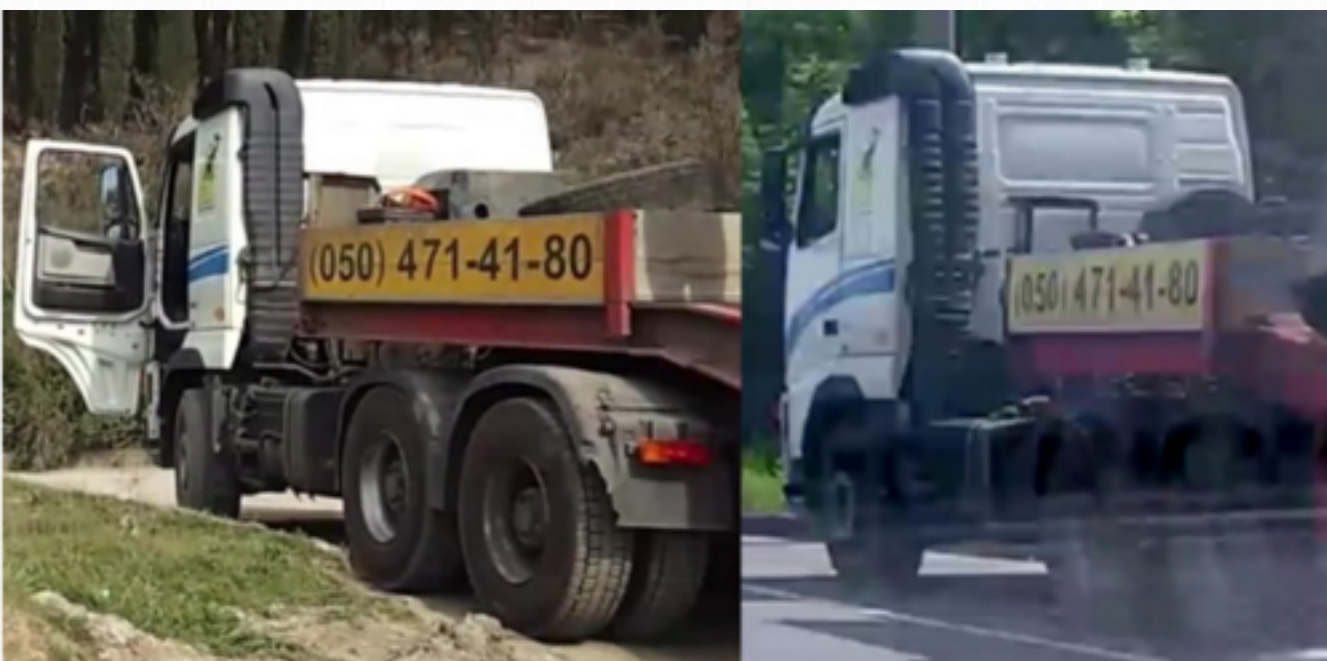
Грузовик Volvo в Крыму в 2013 году (слева) и с «Буком» в Донецке 17 июля 2014 года (справа).

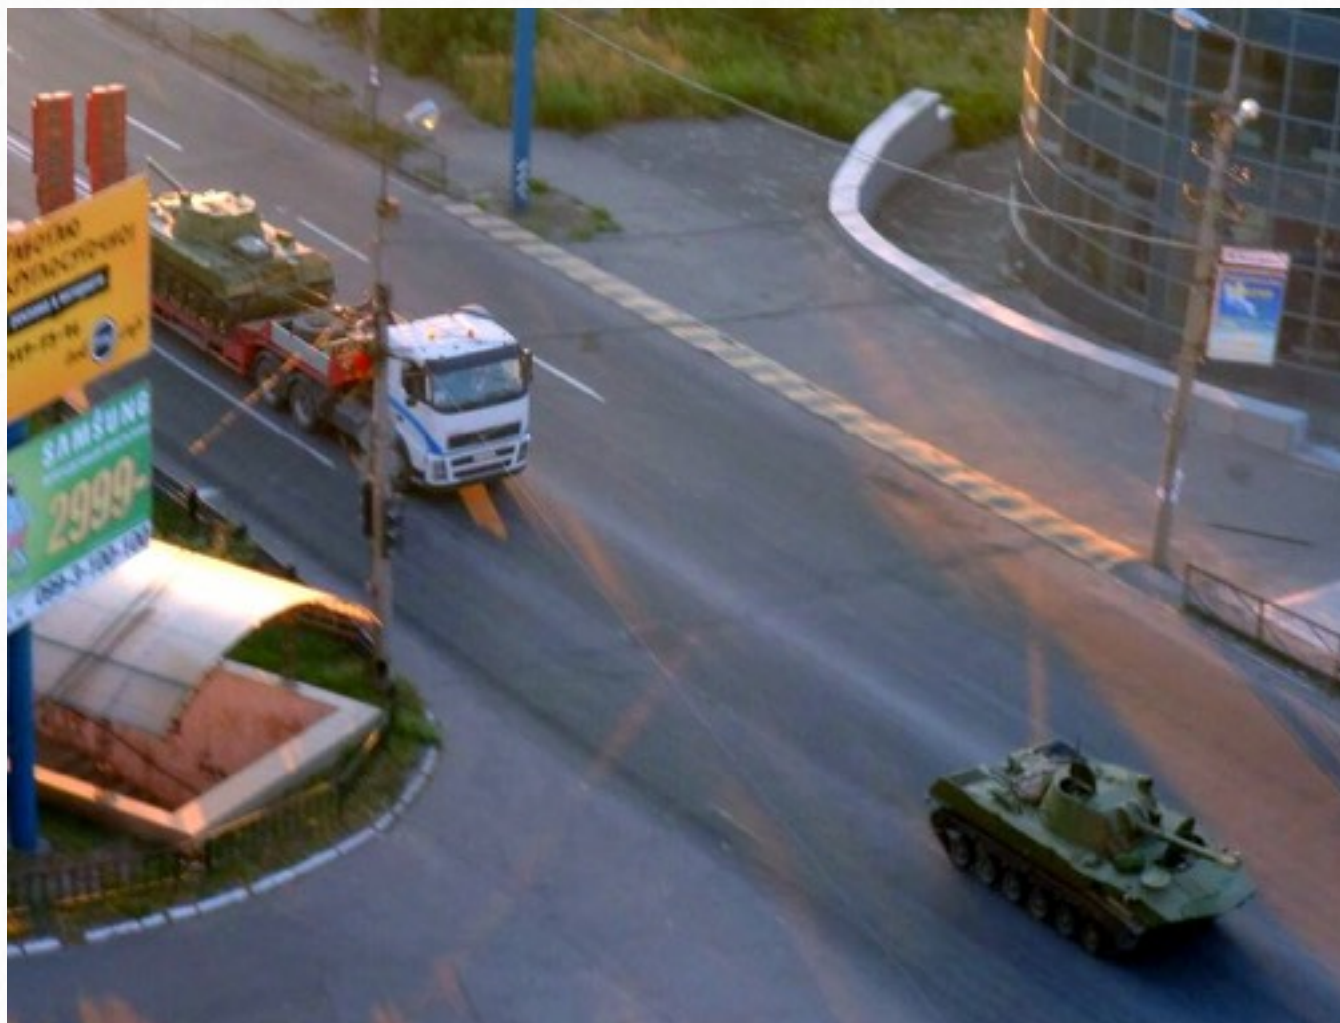
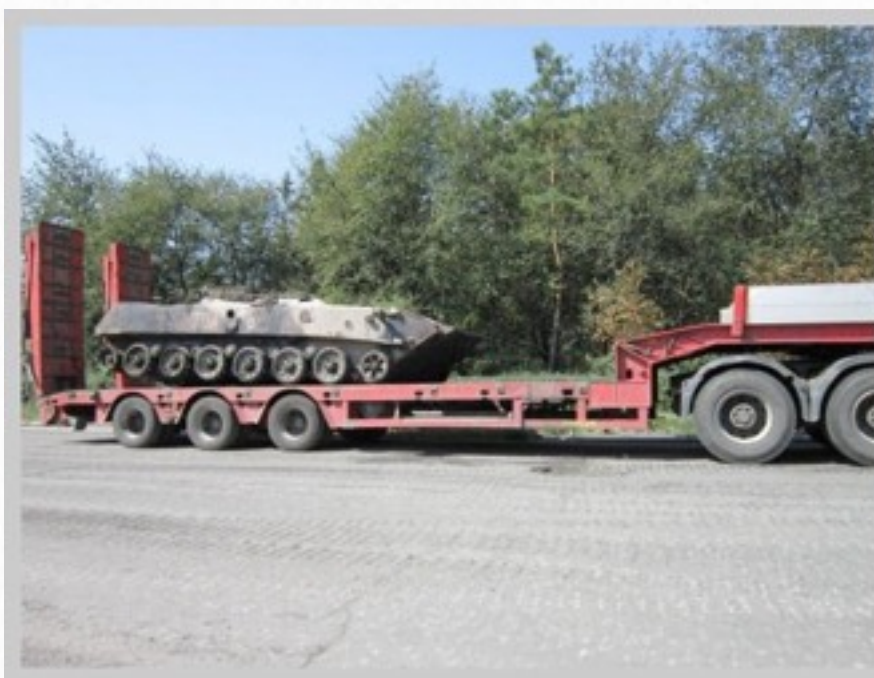
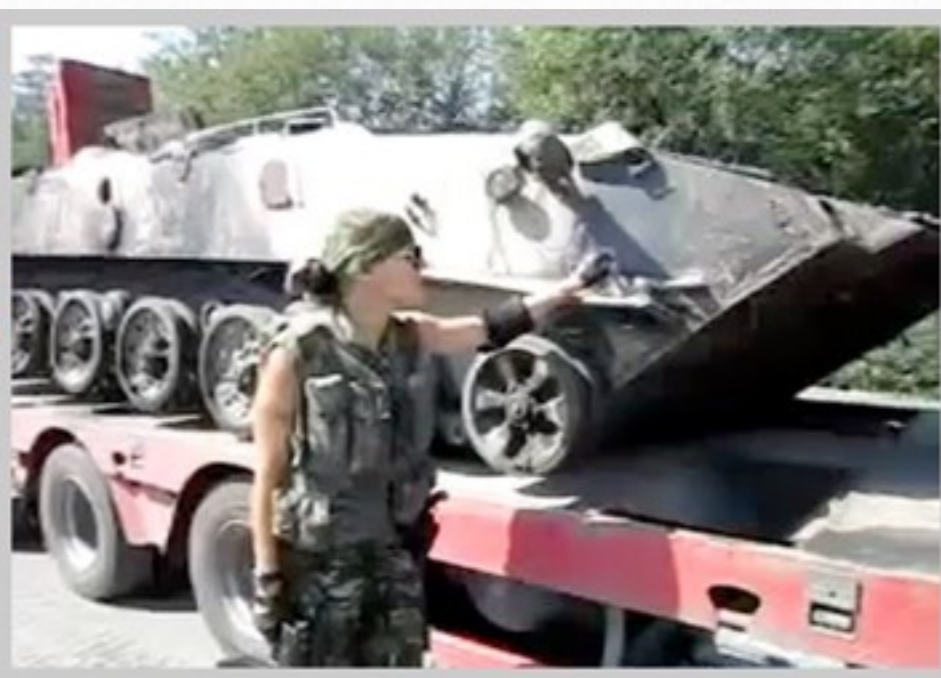
Справа: Вольво и красный трал в Макеевке в августе 2014 года.

Внизу: Два скриншота с видео с тем же красным тралом, но уже без желтой картонки, везущим технику сепаратистов в августе 2014 года.

На спутниковом снимке, сделанном в 11:08 17 июля 2014 года, видно, что тягач на стоянке отсутствует. Это вновь подтверждает то, что в тот момент он перевозил «Бук» по Донбассу. При этом на снимках, сделанных до и после 17 июля, тягач присутствует. Любые сомнения в том, что этот тягач, перевозивший «Бук» 17 и 18 июля, контролировался руководимыми Россией сепаратистами, развеивают фотографии и видео, снятые во второй половине 2014 года, на которых этот тягач находится в распоряжении сепаратистов.
