MH17

**Что известно о крушении Боинга
спустя три года**

Введение

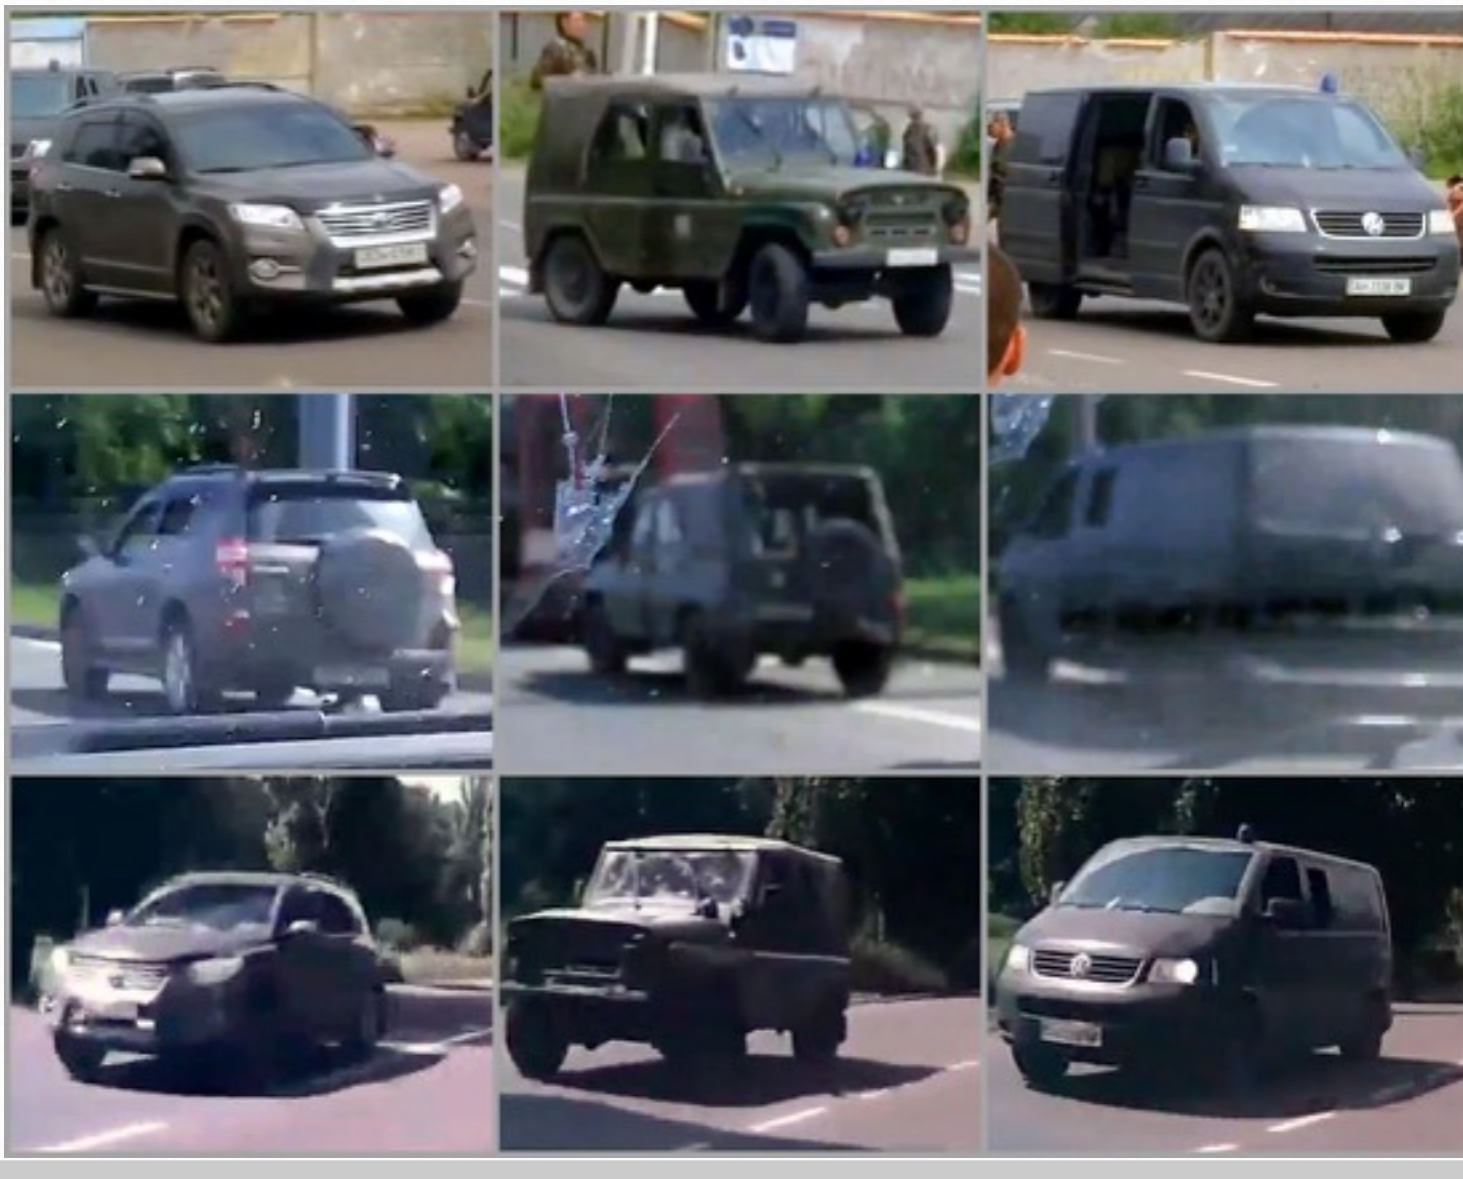
Три машины, сопровождавшие «Бук» по Украине, снятые 15 июля (сверху), 17 июля в Донецке (в центре) и 17 июля в Макеевке (внизу)

Три машины, сопровождающие «Бук» на видео и фото, наверняка управлялись лицами, подчиненными Игорю «Стрелкову» Гиркину и руководимым Россией силам донецких сепаратистов. За два дня до гибели МН17 эти машины находились в колонне, перевозившей четыре танка Т-64, три самоходных артиллерийских установки «Гвоздика», бронетранспортер БТР-80, и грузовик Scania, везший фуру с неизвестным грузом. Сообщалось, что эта колонна выехала из города Донецка Ростовской области, пересекла границу и въехала в контролируемый сепаратистами Краснодон, оттуда направилась на северо-запад в Луганск, а затем на юге по направлению к украинскому Донецку через Алчевск, Дебальцево, Енакиево и Макеевку. Города и шоссе, которыми проехала эта колонна, соответствуют тем, которыми проехала колонна с «Буком» 17 июля, что указывает на то, что они прочно контролировались Россией и сепаратистами.

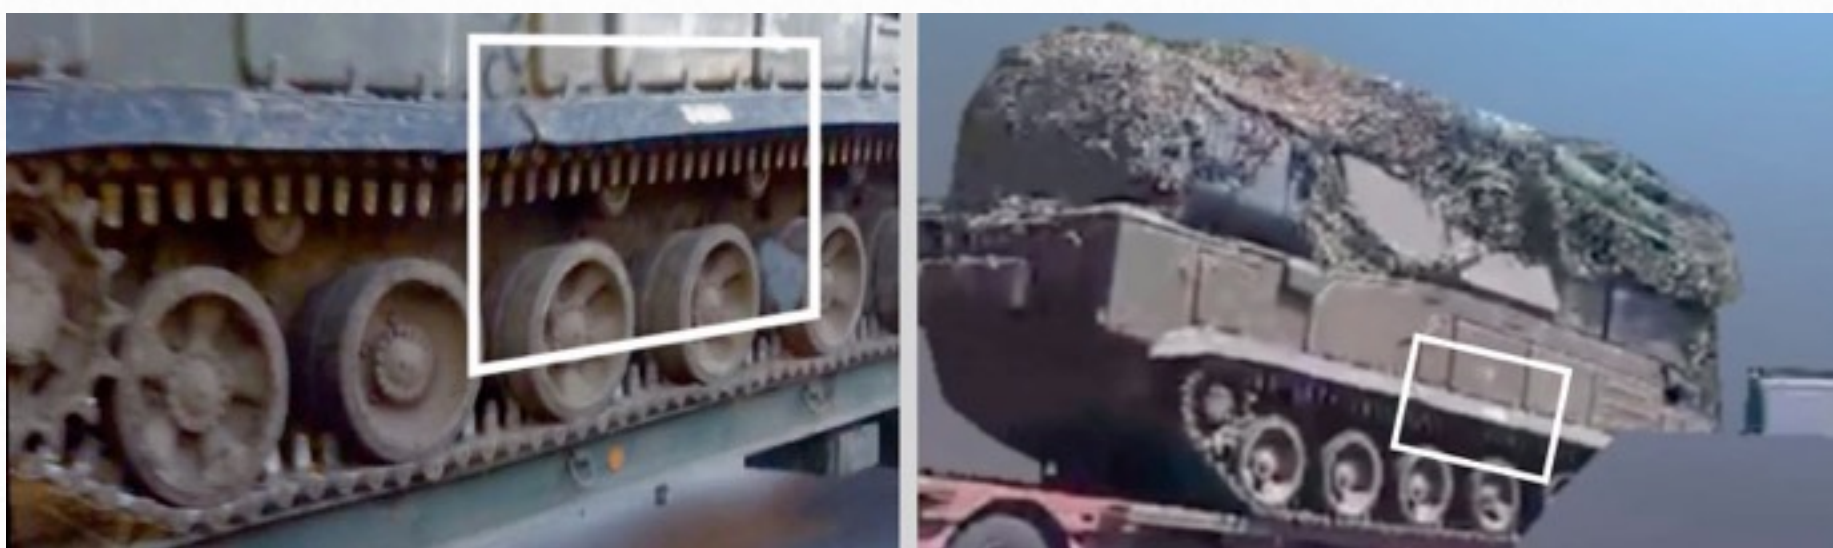
Белая отметка на «Буке 332» в России в июне 2014 года (слева) и та же белая отметка на видео с «Буком» из Тореза, обнародованном МСГ на пресс-конференции (справа).

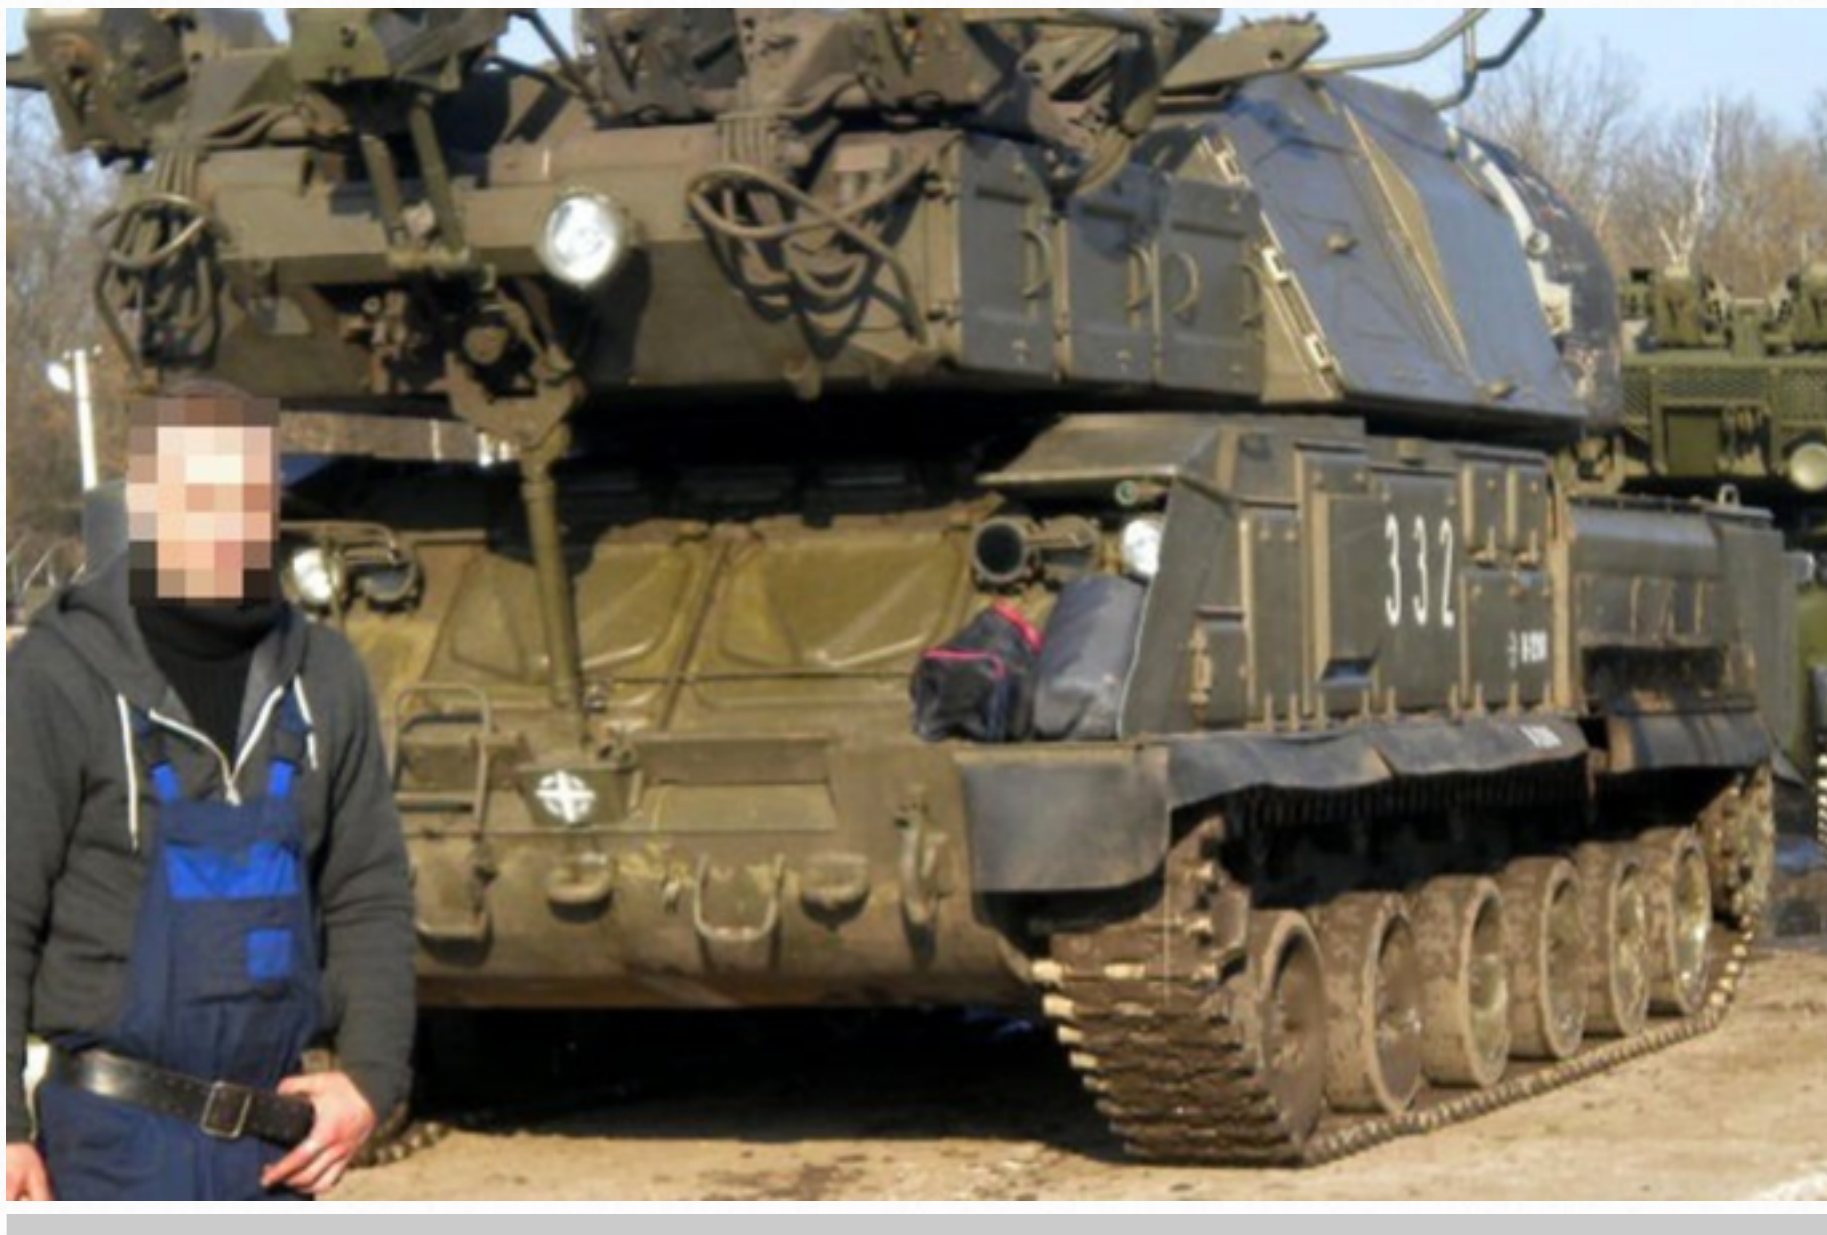
«Бук 332» в России весной 2013 г

На изображениях этого «Бука» в России и Украине разрыв резинового щитка виден в одном и том же месте. За последние три года члены команды Bellingcat сравнили отличительные особенности «Бука 332», замеченного летом 2014 года в России и в Украине, со всеми прочими «Буками», попавшими на обнаруженные исследователями фото и видео, снятые в 2013 и 2014 годах в России и Украине. Никакой другой «Бук» не имеет хотя бы половины отличительных особенностей, присутствующих у этого «Бука» (в частности, речь идет о цифрах номера, положении и размерах различных белых отметок, рисунке повреждений защиты гусеницы и других отличительных особенностях). Видео с «Буком», опубликованное ССГ с отретушированным фоном, еще раз подтверждает эту идентификацию и позволяет сравнить отличительные особенности с обоих бортов «Бука», а не только с левого борта.

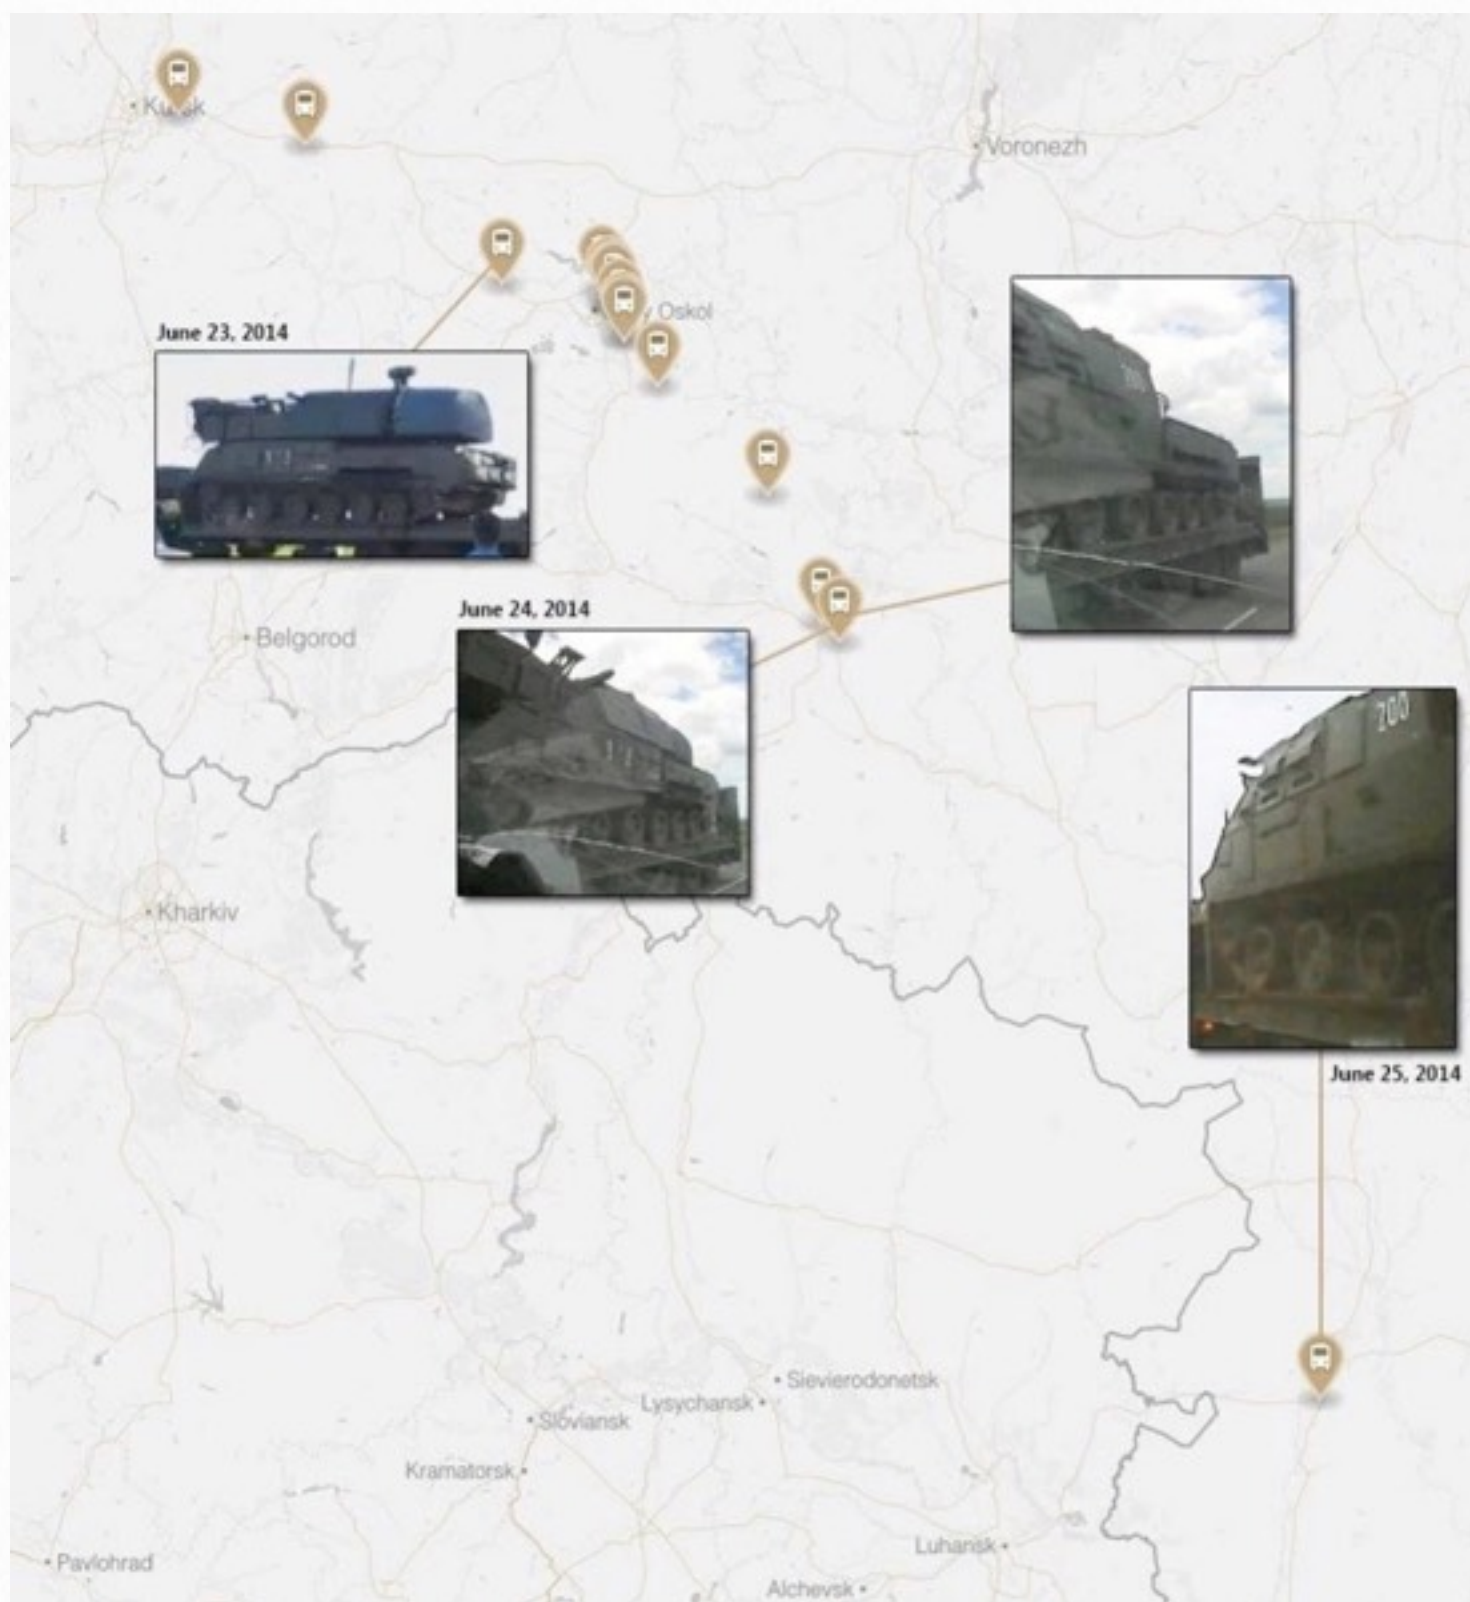
Маршрут колонны, перевозившей «Бук 332» в июне 2014 года с места базирования под Курском в район Миллерово у российско-украинской границы

Потрясающие возможности метода исследования с использованием открытых источников информации в полной мере раскрываются при попытке проследить путь колонны 53-й зенитно-ракетной бригады от места базирования под Курском по направлению к российско-украинской границе в июне 2014 года. Колонна, перевозившая «Бук 332», была запечатлена на фотографиях и видео простыми жителями российских населенных пунктов, расположенных вдоль пути ее следования. Все фото- и видеоматериалы подверглись тщательной проверке с использованием метода геолокации, что позволило установить те места, где была сделана съемка, и таким образом точно проследить маршрут передвижения колонны.

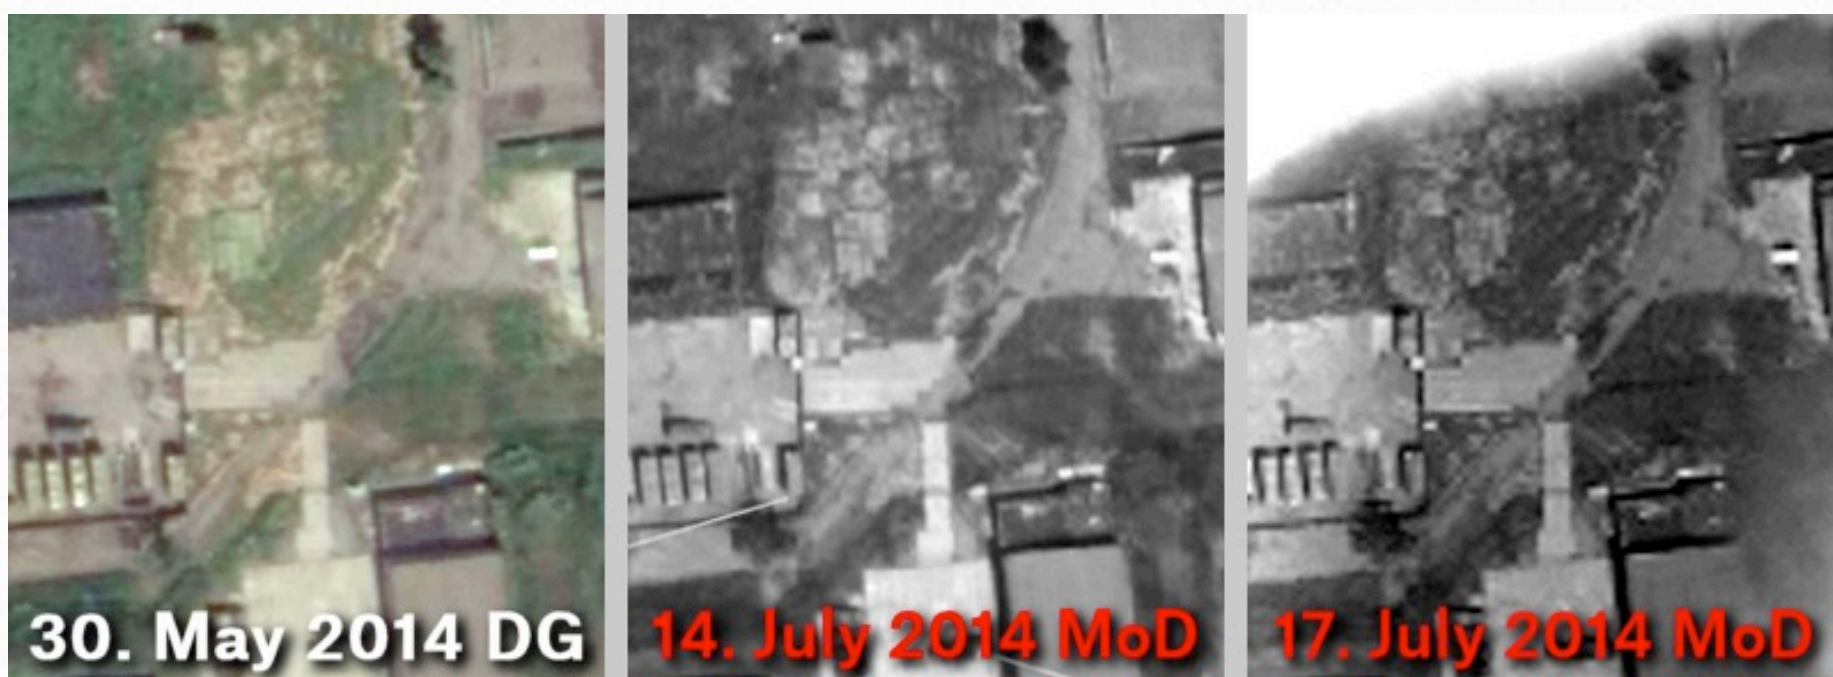
Это не единственное расхождение между спутниковыми снимками, опубликованными МО РФ, и спутниковыми снимками той же местности, находящимися в свободном доступе в Google Earth. Есть также участок, где травы в мае 2014 года не было, но к 17 июля она выросла снова. На снимках МО РФ, якобы сделанных 14 и 17 июля, этот участок очень напоминает снимок от 30 мая и совсем не похож на снимок от 17 июля

Сравнение спутникового снимка Digital Globe от 30 мая со снимками МО РФ, датированными 14 и 17 июля

Очевидно, что со снимками, представленными МО РФ, что-то не так, поскольку особенности ландшафта указывают на то, что снимки базы А-1428 якобы от 14 и 17 июля на самом деле сняты в июне. Однако, даже если не принимать в расчет эти нестыковки, существует два профессиональных анализа спутниковых снимков МО РФ, указывающих на то, что они были сфабрикованы и неверно датированы.

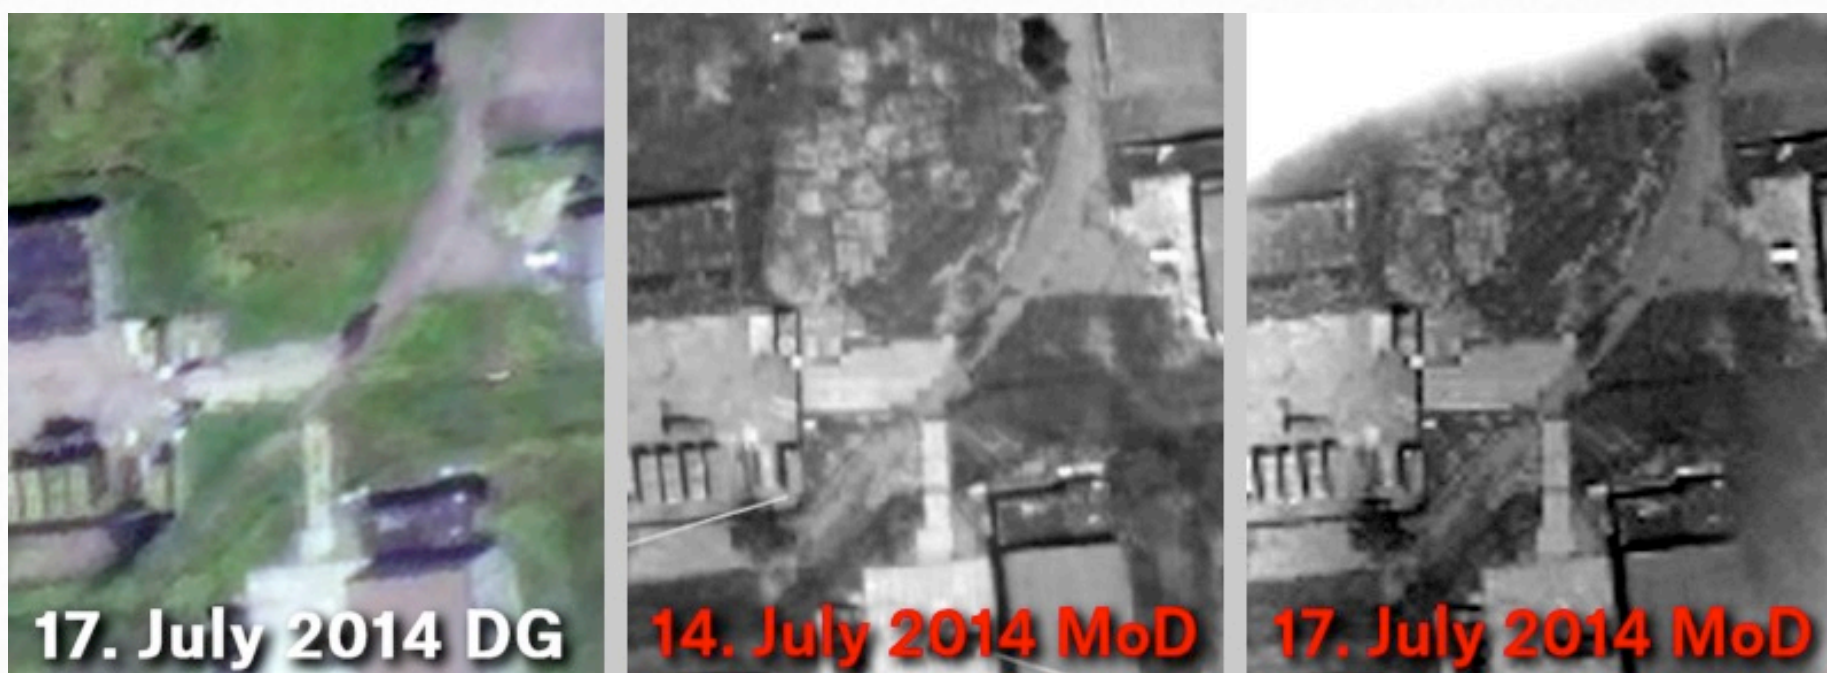
Сравнение спутникового снимка Digital Globe от 17 июля со снимками МО РФ, датированными 14 и 17 июля

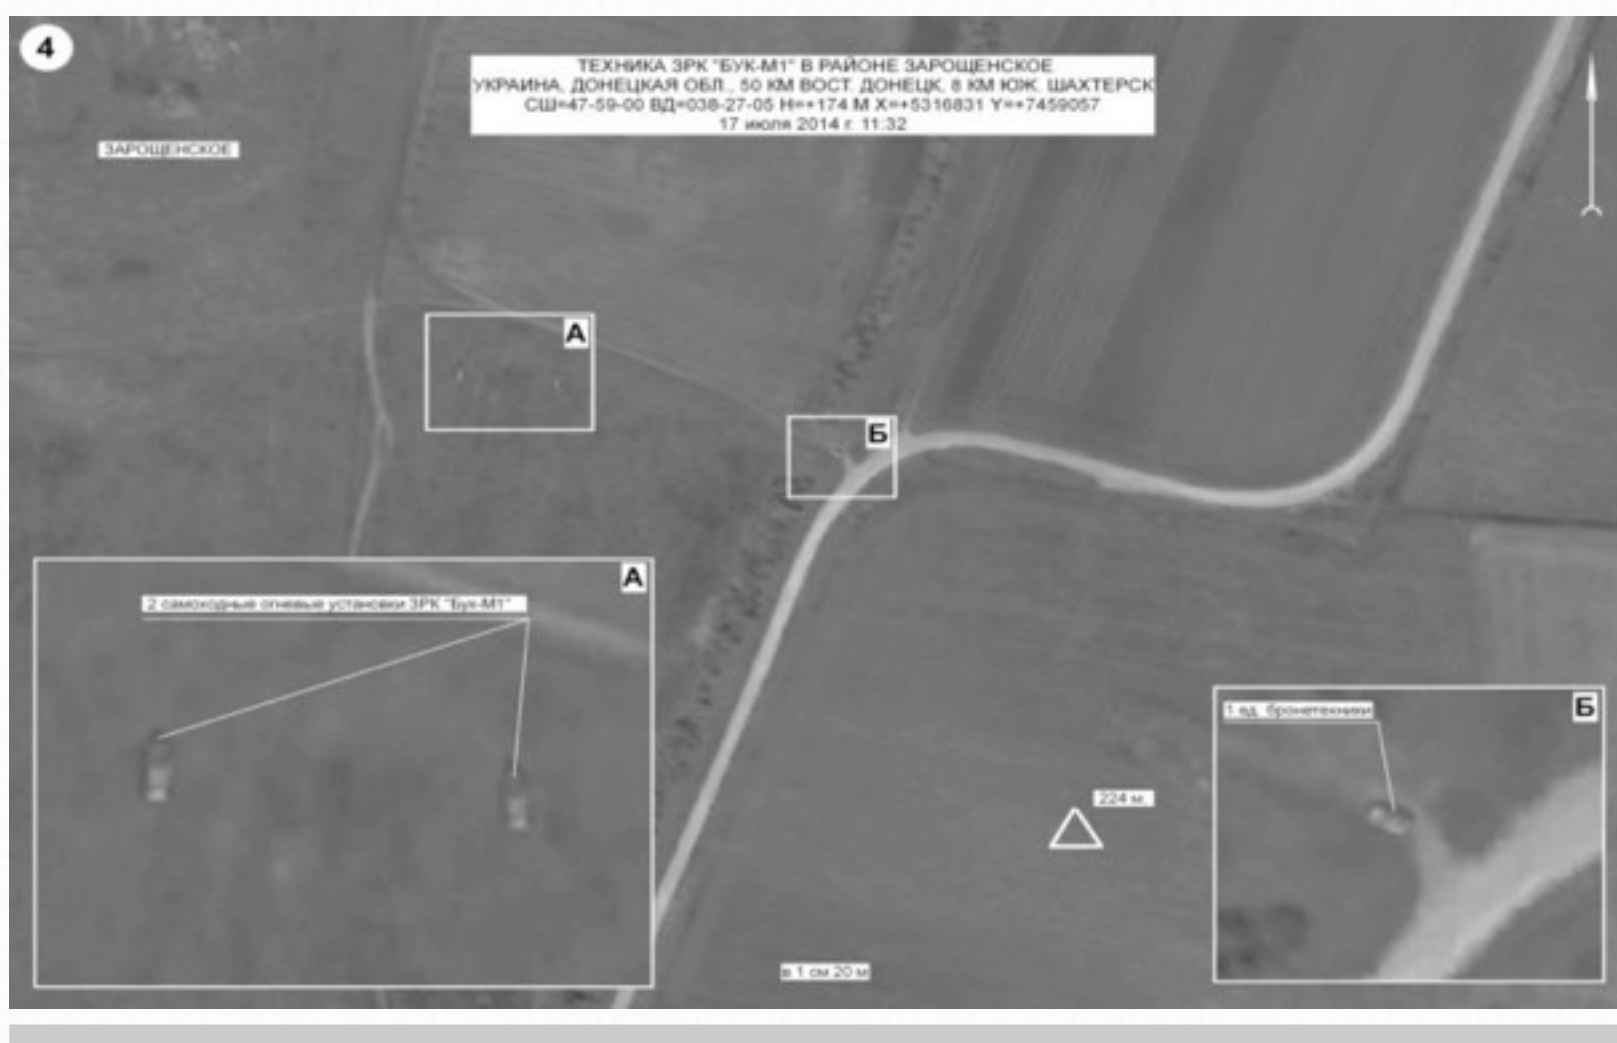
МО РФ также опубликовало снимок, якобы сделанный в 11:32 17 июля 2014 года, на котором в поле близ Зарощенского видны две установки «Бук». Не говоря уже о подлинности снимка, возникает вопрос к заявленному времени съемки. На спутниковом снимке Digital Globe, сделанном 17 июля в 11:08 по местному времени, видно, что установка «Бук», якобы покинувшая в тот день базу, находится на месте. Если эта установка добралась до Зарощенского в 11:32 (как это подразумевает МО РФ), получается, что она за 24 минуты преодолела 70 километров контролируемой сепаратистами территории. Можно с уверенностью утверждать, что ни «Бук», ни грузовик, который мог его везти, не могли двигаться со скоростью 150 километров в час по контролируемой сепаратистами территории, даже если не брать в расчет время на погрузку и выгрузку машин.

Спутниковый снимок МО РФ, на котором видно поле в районе Зарощенского

Даже если представить, что МО РФ ошиблось и что эти «Буки» под Зарощенским не имели отношения к базе А-1428, этот снимок все равно вызывает множество вопросов. Криминалистические вопросы к этому снимку представлены далее в этой главе, а вопрос, что произошло, или, вернее, не произошло под Зарощенским 17 июля 2014 года, рассматривается в следующей главе.

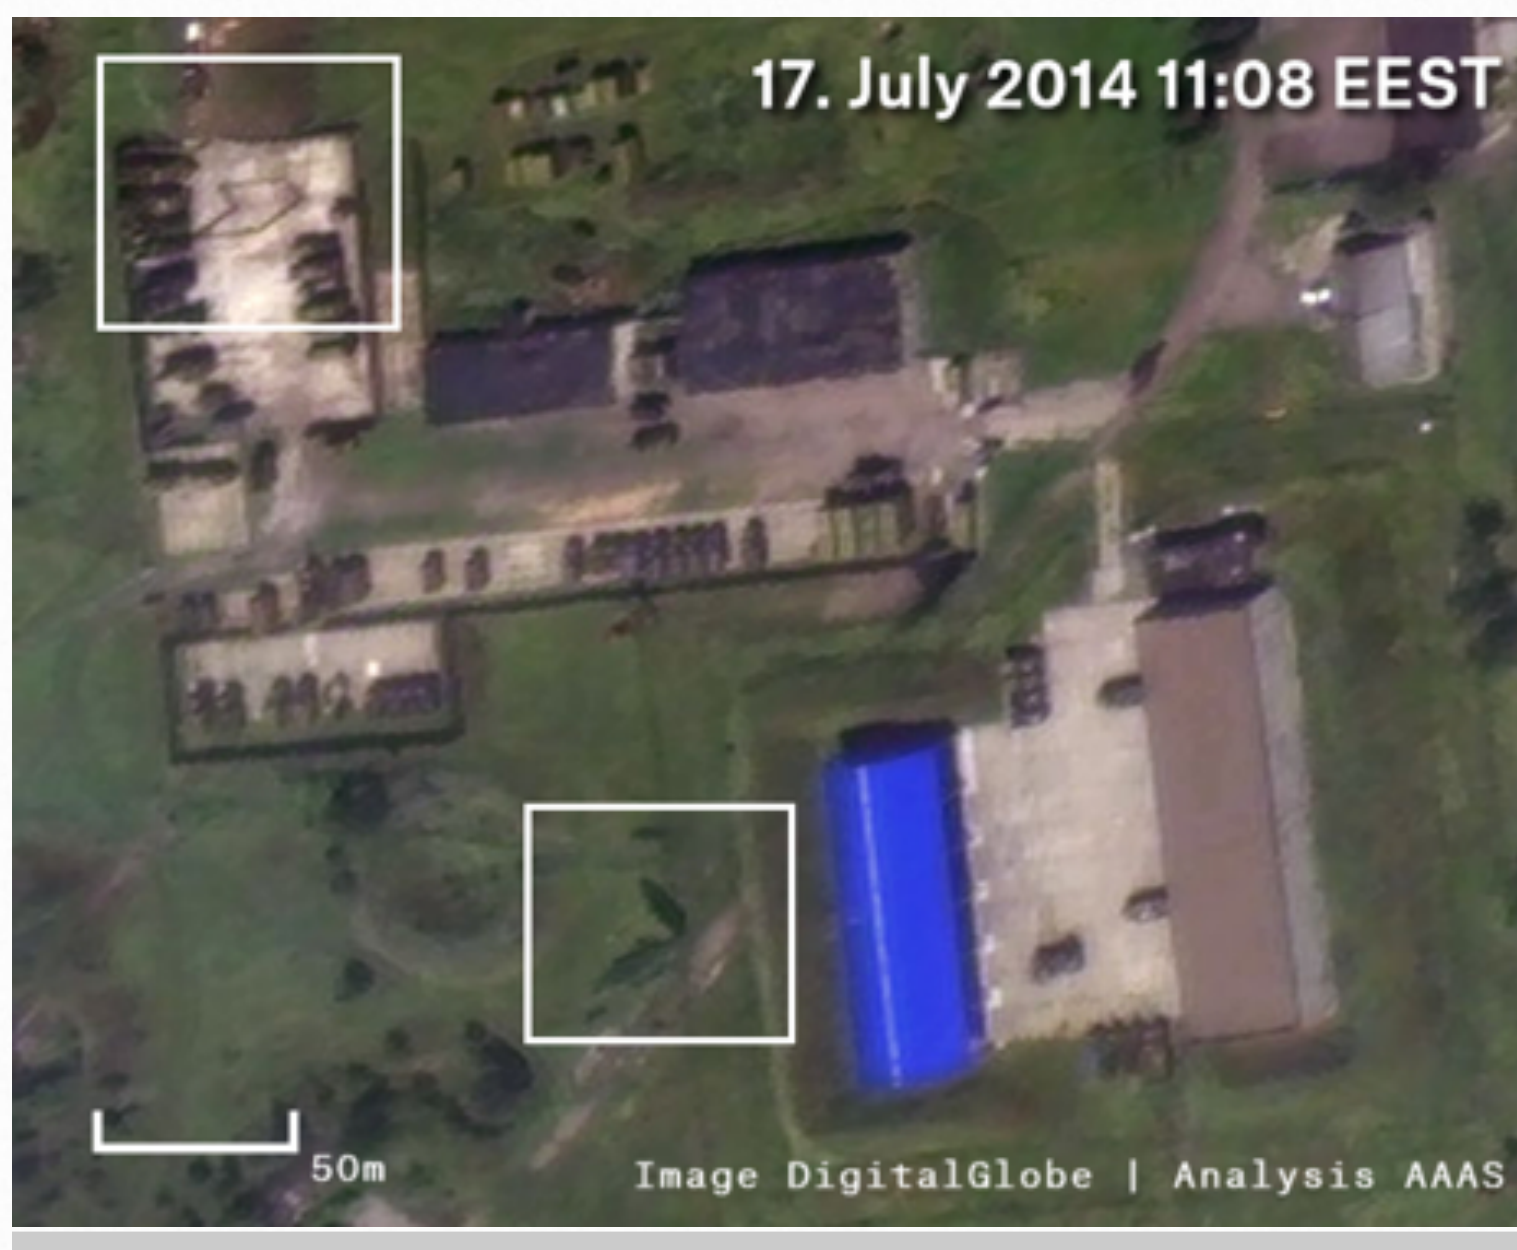
Изображение с выделением объекта, использованного для вычисления азимута солнца

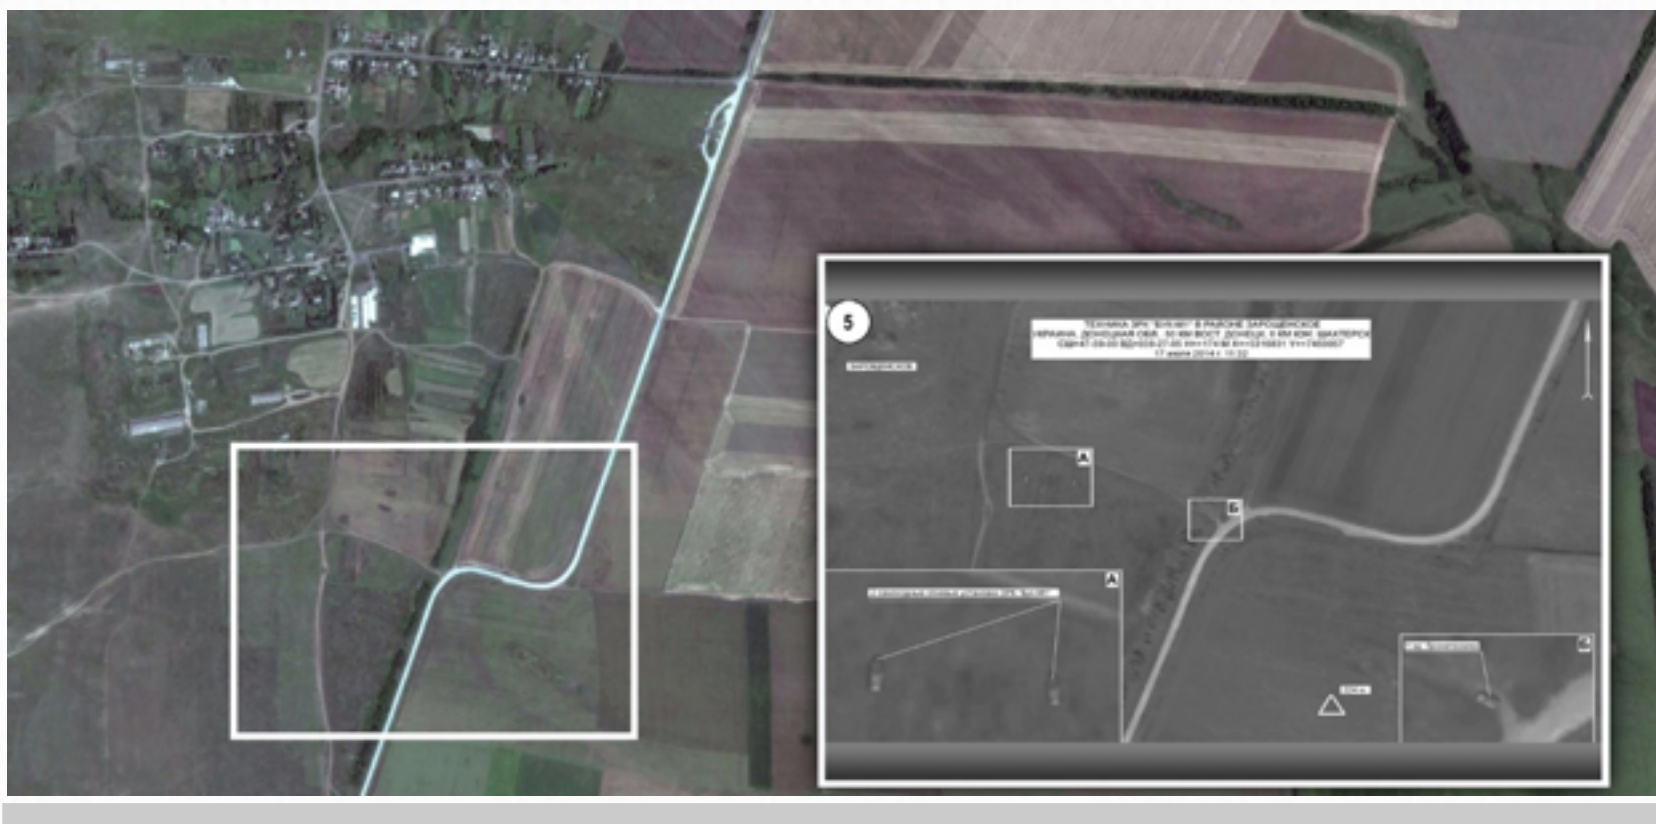
что свидетели ошибались или случайно не заметили, как из их тихой сонной деревушки, которую война почти не затронула, была пущена ракета, существуют другие свидетельства, противоречащие версии российской стороны. На спутниковых снимках от 16 и 21 июля 2014 года в месте, представленном на изображениях Министерства обороны РФ, не видно ни следов гусениц крупногабаритной техники, ни пятен выгоревшей травы, которые обычно появляются после запуска ракеты. Кроме того, результаты анализа, проведенного Джефффри Льюисом при помощи программы для проверки подлинности фотографий Tungstene, показали, что на представленных Министерством обороны фотографиях местность вблизи Зарощенского подверглась значительным изменениям, а изображение установок «Бук» было вставлено из другого источника.

Предложенное МО РФ место пуска в районе Зарощенского

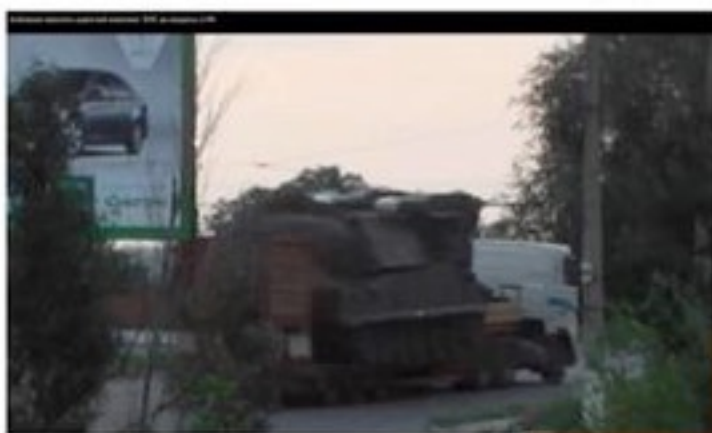
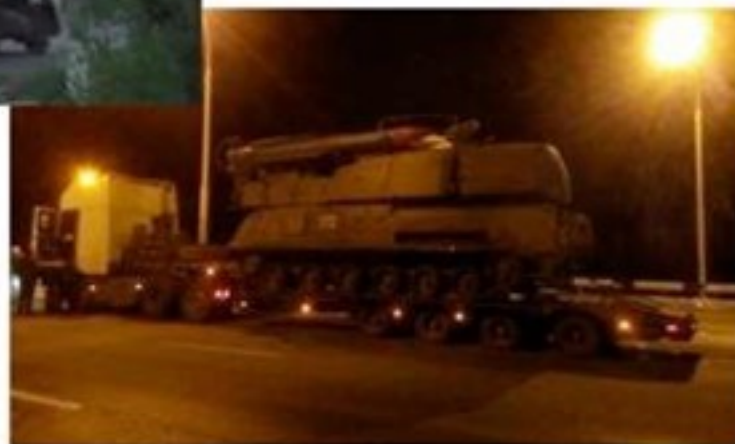
Изображение, опубликованное СБУ 19 июля 2014 года. Сверху — «Бук 332» в Луганске 18 июля, внизу — украинский «Бук 312» 19 марта 2014 года под Донецком.

Эти «Буки» совершенно разные, у них довольно мало общего. Украинский «Бук 312» был снят на Ясиноватском посту ГАИ к северу от Донецка 19 марта 2014 года. Это видео было снято, когда Вооруженные силы Украины эвакуировали свою технику на фоне нарастающих беспорядков на востоке страны. «Бук 312» перевезли на Краматорский аэродром, где он впоследствии был сфотографирован и попал на спутниковые снимки. Не существует никаких свидетельств того, что «Бук 312» размещался на фронте или на подконтрольной сепаратистам территории 17 июля 2014 года или хотя бы примерно в это время.

Одна из наиболее распространенных в интернете альтернативных теорий гибели МН17 заключается в том, что за нее ответственен украинский «Бук» с номером 312, а не российский «Бук» с номером 332 из 53-й зенитно-ракетной бригады. По большей части эта теория обязана ошибке, допущенной СБУ 19 июля 2014 года, когда они разместили изображения как «Бука», сбившего МН17, в Луганске, так и «Бука» с номером 312 на походем тягаче.

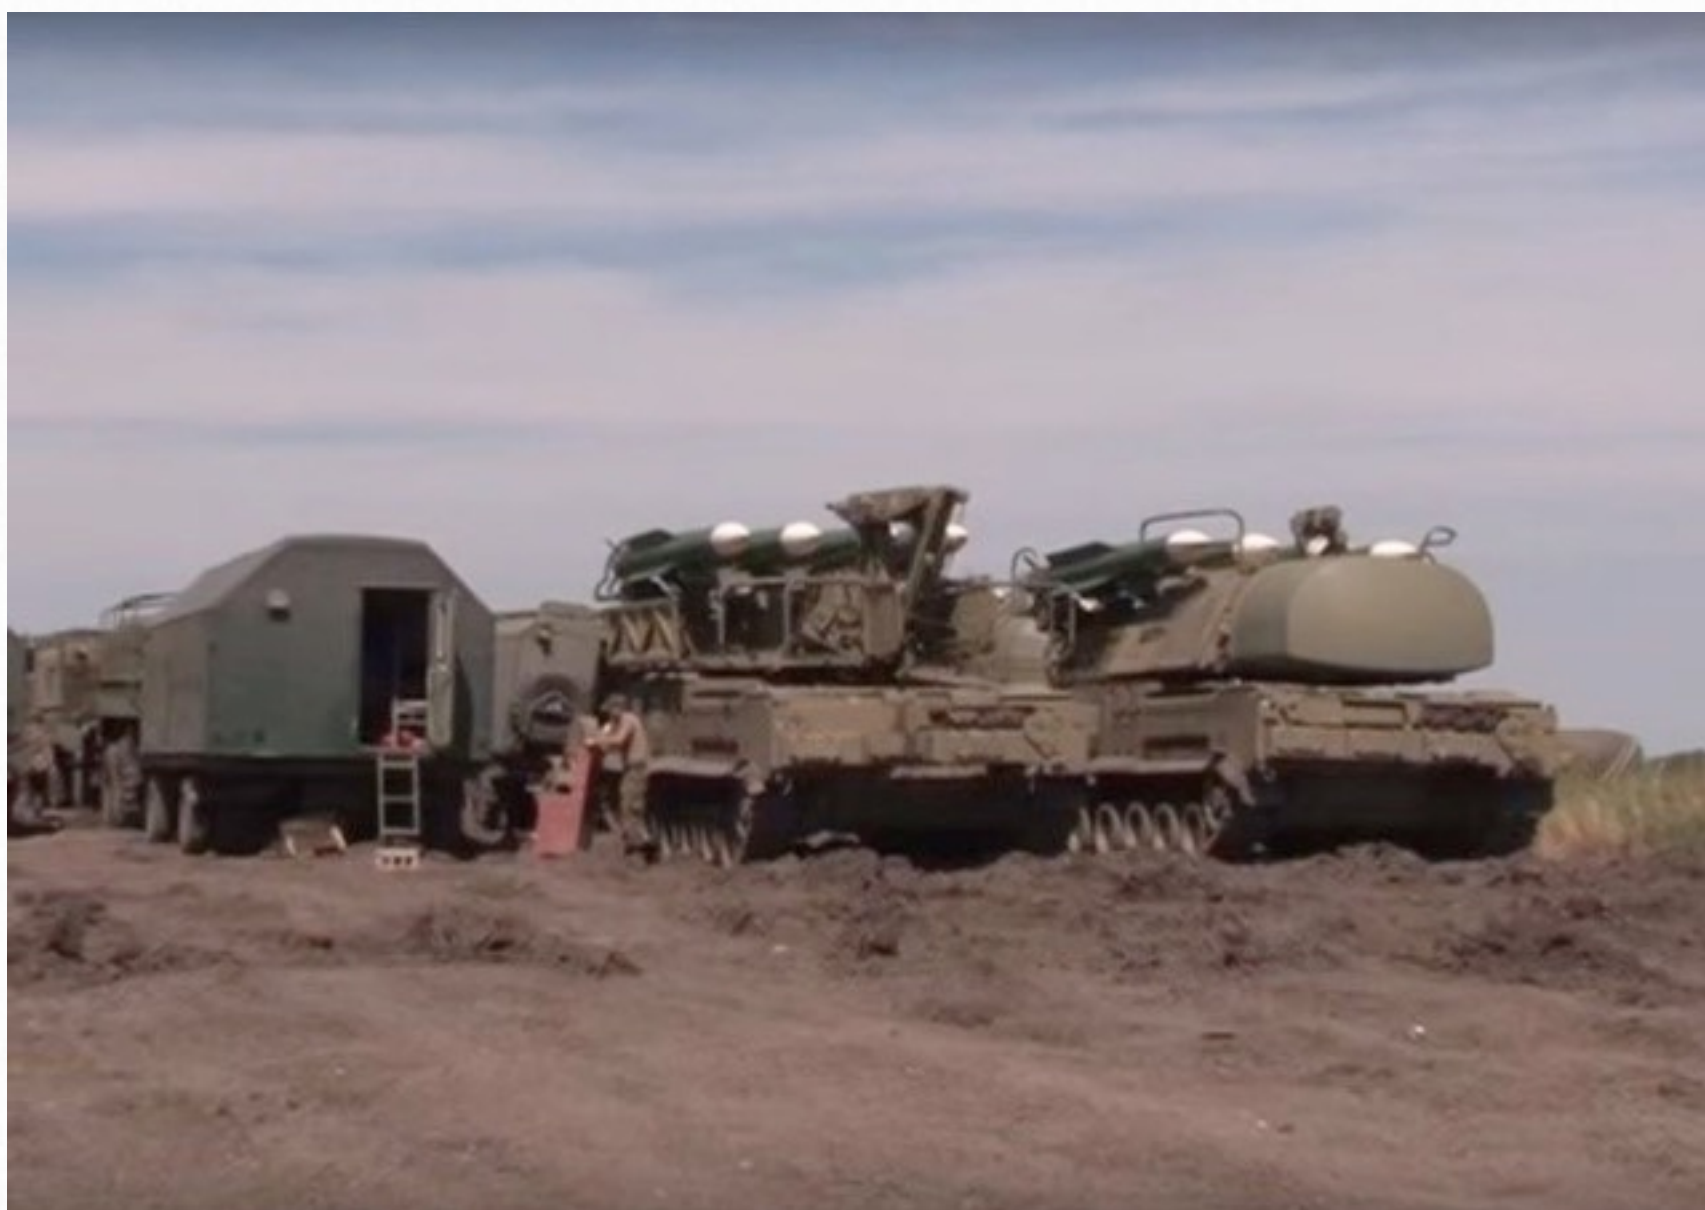
Установки «Бук» в районе села Довгенькое Харьковской области в кадре репортажа «Украинского Военного телевидения»

На самом деле видео было снято в военном лагере «Луна» в районе села Довгенькое, примерно в 130 километрах к северо-западу от места падения МН17. Место съемки находится в Харьковской области, то есть довольно далеко от фронта. Таким образом, нет свидетельств того, что «Буки» в этом репортаже имеют какое-либо отношение к МН17, как и свидетельств того, что они размещались в районе места падения МН17 или территории, контролируемой сепаратистами.

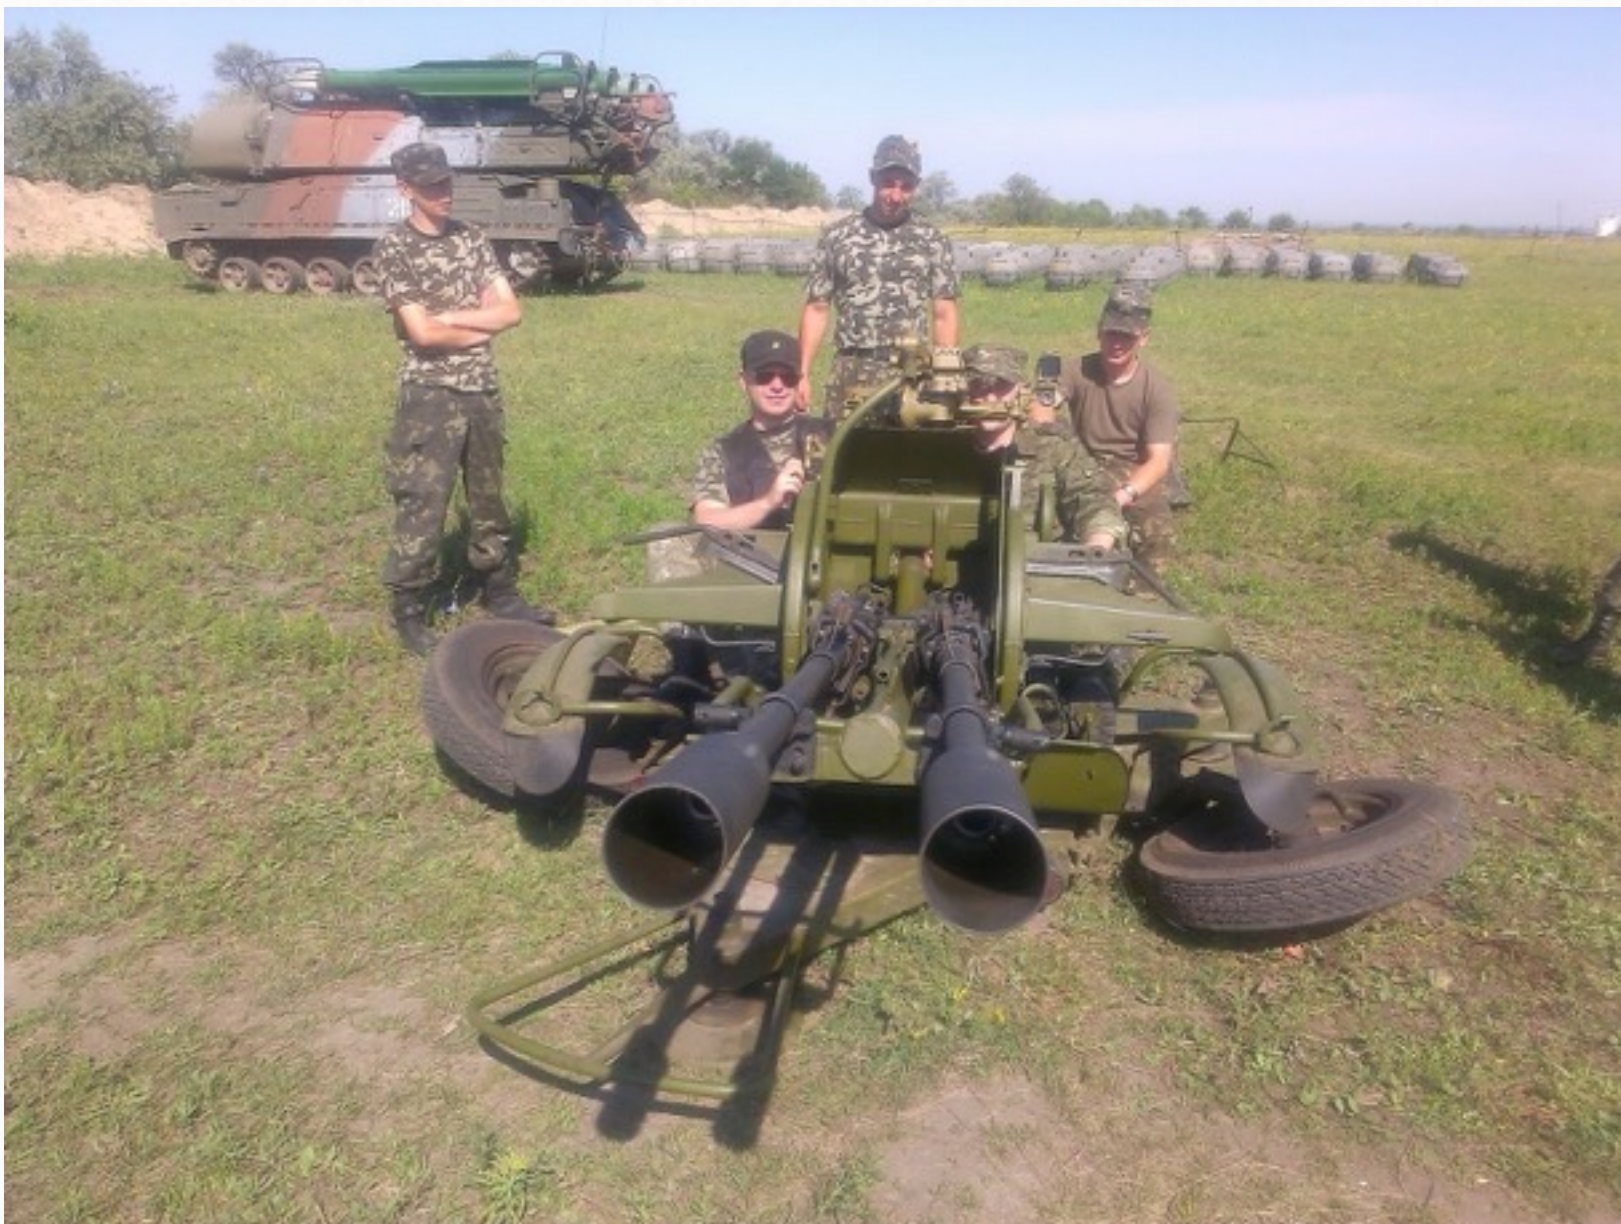
Аналогичные вопросы возникли к фотографиям, опубликованным 15 июля 2014 года капелланом Вооруженных сил Украины. Он опубликовал несколько фотографий, на которых видна установка «Бук» в поле, сопроводив их геотегом в районе фронта в Донецкой области. Однако, когда в итоге эти фотографии удалось геолоцировать, оказалось, что на самом деле они были сняты на Миргородском военном аэродроме в Полтавской области, а сам капеллан наверняка загрузил их в ВК, находясь в районе фронта, в результате чего к фотографиям был добавлен геотег места загрузки, а не места съемки.

Фотография установки «Бук», загруженная украинским капелланом 15 июля 2014 года

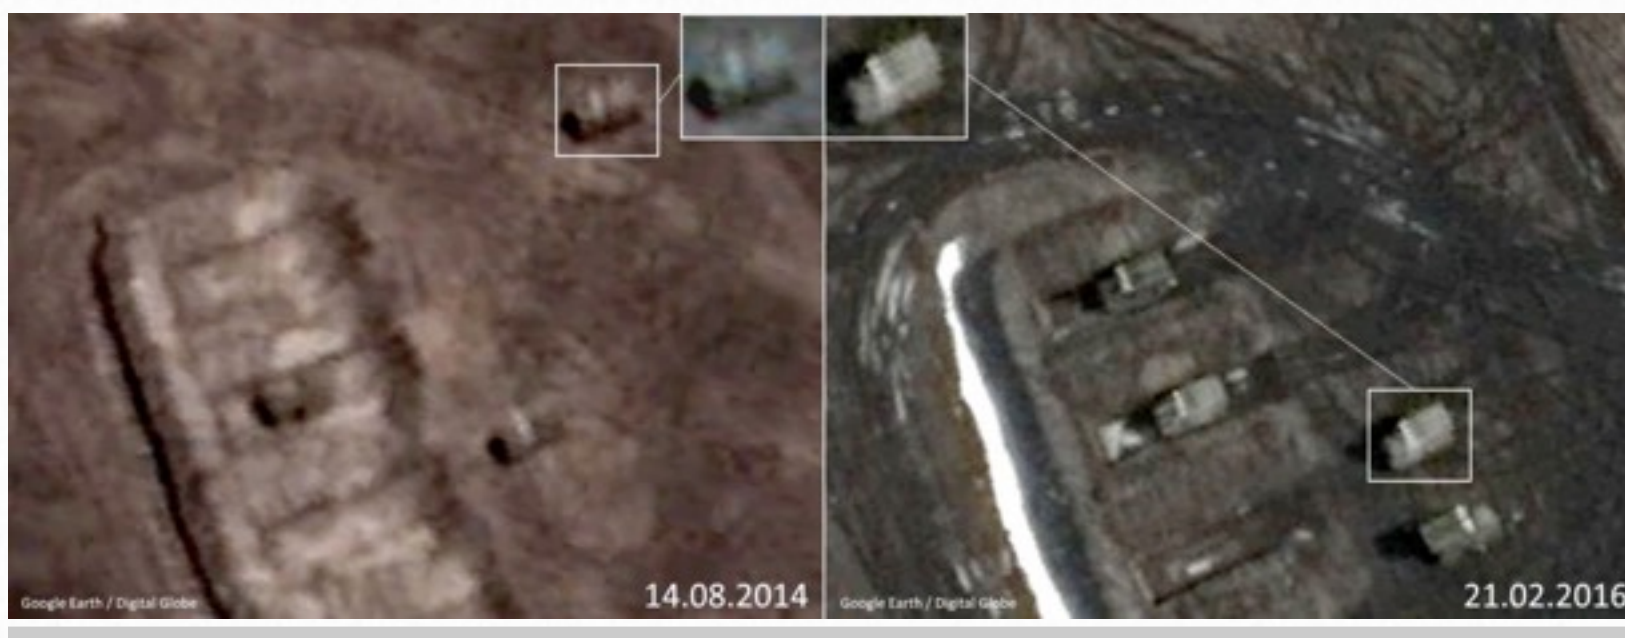
Спутниковые снимки «Буков» на Миргородском аэродроме, в том числе в августе 2014 года
